## WYCENA WARTOŚCI

Zadanie: Ocena stanu technicznego i określenie wartości rynkowej pojazdu

| DANE IDENTYFIKACYJNE POJAZDU | | Dane: [O] XI-2025 | |
|---|---|---|---|
| Marka: | <b>SKODA</b> | Nr rejestracyjny: | <b>WF1757Y</b> |
| Model pojazdu: | <b>Rapid 1.0 TSI MR`18 E6</b> | Nr Info-Ekspert: | <b>034-03820</b> |

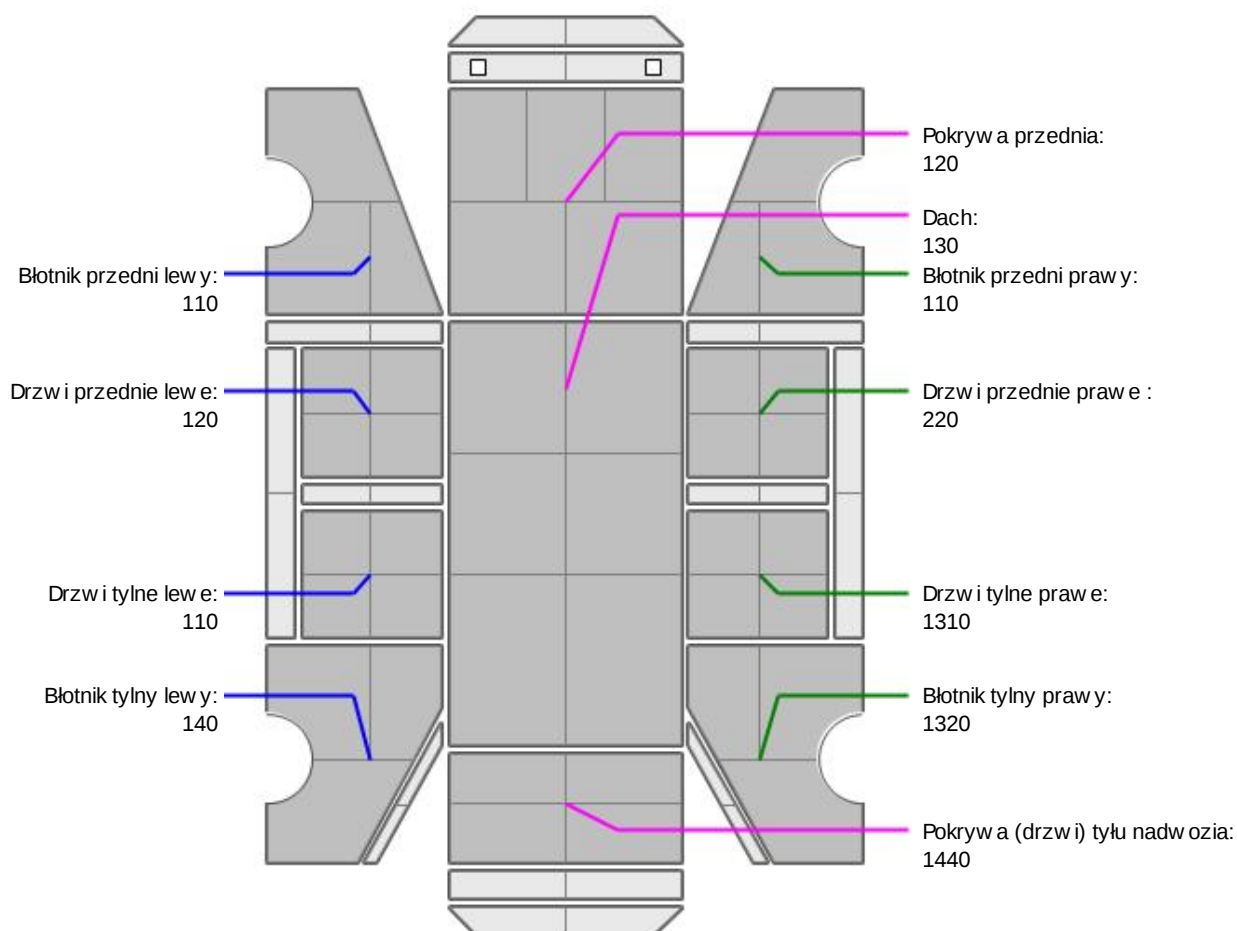
**NADWOZIE – Opis powłoki lakierowej**

| L.p. | Nazwa elementu | L / P | Grubość powłoki [μm] | Opis |
| 1 | Pokrywa przednia | | 120 | |
| 2 | Dach | | 130 | |
| 3 | Błotnik przedni | L | 110 | |
| 4 | Drzwi przednie | L | 120 | |
| 5 | Drzwi tylne | L | 110 | |
| 6 | Błotnik tylny | L | 140 | |
| 7 | Błotnik przedni | P | 110 | |
| 8 | Drzwi przednie | P | 220 | |
| 9 | Drzwi tylne | P | 1310 | |
| 10 | Błotnik tylny | P | 1320 | |
| 11 | Pokrywa (drzwi) tyłu nadwozia | | 1440 | |
