Nr zlecenia: 53/31/10/2025/CarArena STANDARD

## Wycena wartości

Zadanie: Ocena stanu technicznego i określenie wartości rynkowej pojazdu

| DANE IDENTYFIKACYJNE POJAZDU | | Dane: [D] XI-2025 | |
|---|---|---|---|
| Marka: | FORD | Nr rejestracyjny: | GCH10758 |

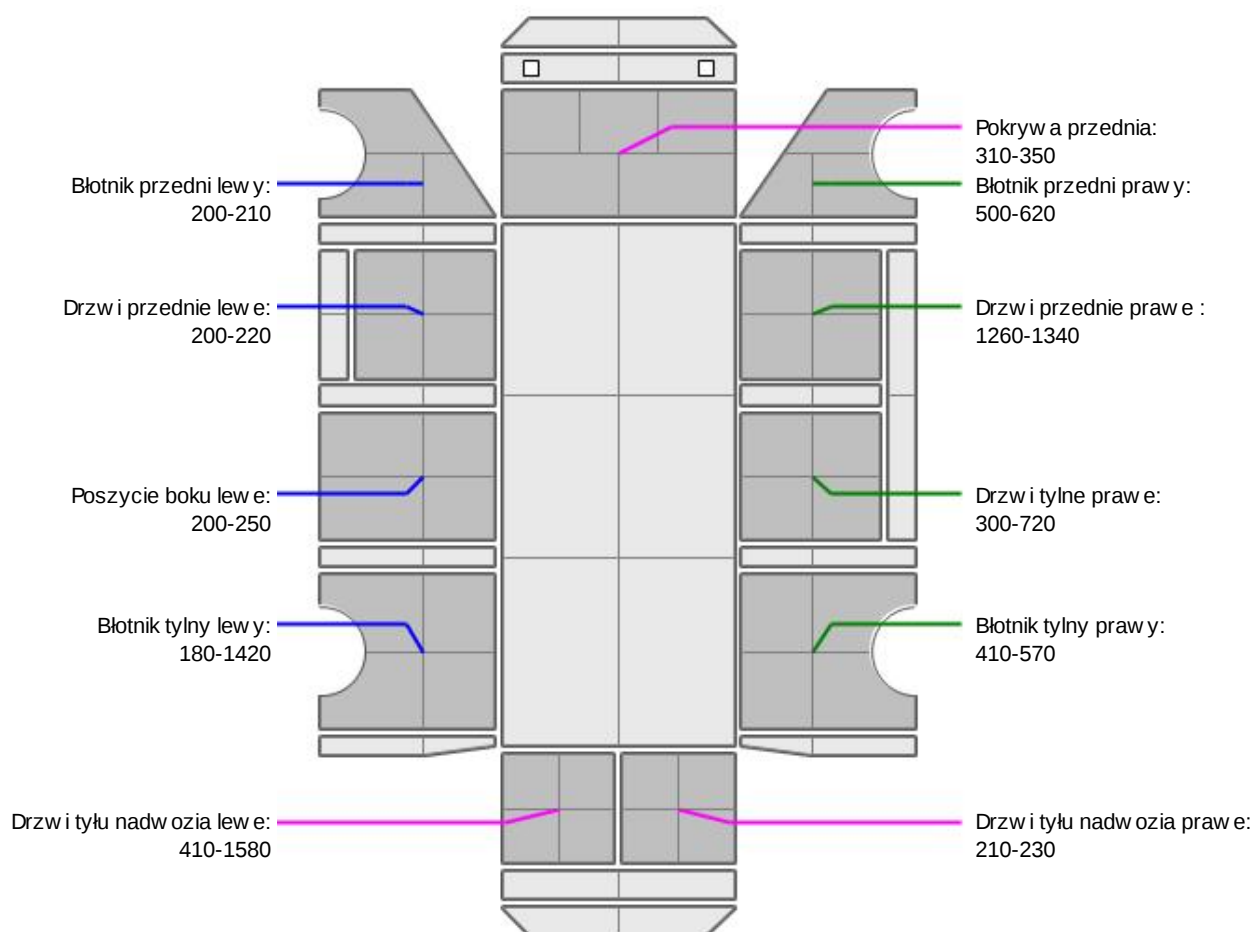
### NADWOZIE – Opis powłoki lakierowej

| L.p. | Nazwa elementu | L / P | Grubość powłoki [µm] | Opis |
| 1 | Pokrywa przednia | | 310-350 | |
| 2 | Błotnik przedni | L | 200-210 | |
| 3 | Drzwi przednie | L | 200-220 | |
| 4 | Poszycie boku | L | 200-250 | |
| 5 | Błotnik tylny | L | 180-1420 | |
| 6 | Drzwi tyłu nadwozia | | 410-1580 | |
| 7 | Błotnik przedni | P | 500-620 | |
| 8 | Drzwi przednie | P | 1260-1340 | |
| 9 | Drzwi tylne | P | 300-720 | |
| 10 | Błotnik tylny | P | 410-570 | |
| 11 | Drzwi tyłu nadwozia | | 210-230 | |

Podane przedziały grubości powłoki lakierowej, dotyczą punktów pomiarowych. Nie mogą być traktowane jako gwarancja, że grubość powłoki lakierowej w innych punktach nie wykracza poza te przedziały. Pomiar powłoki lakierowej został wykonany urządzeniem będącym w posiadaniu rzeczoznawcy. Pomiar wykonany innym przyrządem może się różnić.
