Nr zlecenia: 18/23/10/2025/CarArena STANDARD

## WYCENA WARTOŚCI

Zadanie: Ocena stanu technicznego i określenie wartości rynkowej pojazdu

| DANE IDENTYFIKACYJNE POJAZDU | | Dane: [D] XI-2025 | |
|---|---|---|---|
| Marka: | VOLKSWAGEN | Nr rejestracyjny: | GCH36285 |

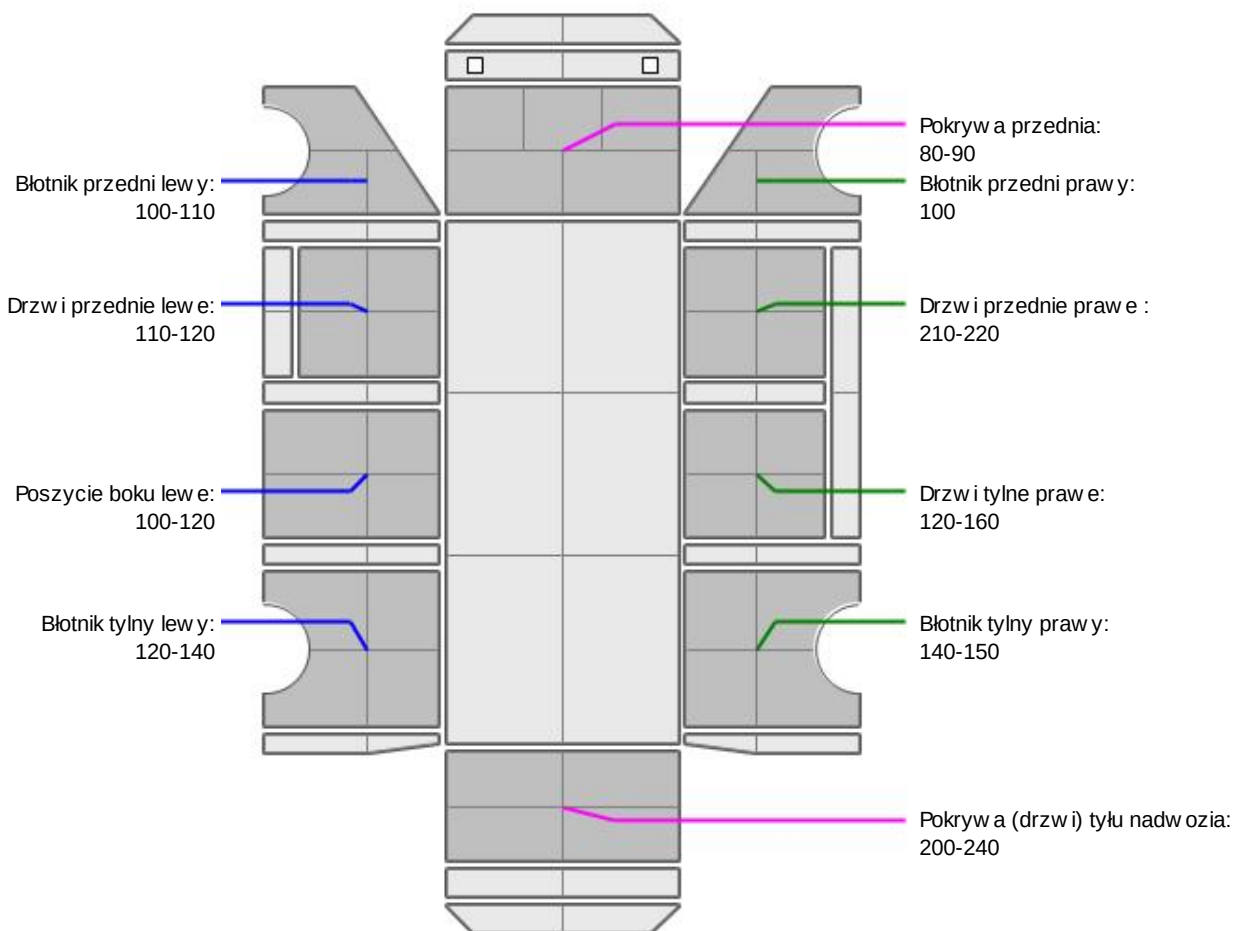
### NADWOZIE – Opis powłoki lakierowej

| L.p. | Nazwa elementu | L / P | Grubość powłoki [µm] | Opis |
| 1 | Pokrywa przednia | | 80-90 | |
| 2 | Błotnik przedni | L | 100-110 | |
| 3 | Drzwi przednie | L | 110-120 | |
| 4 | Poszycie boku | L | 100-120 | |
| 5 | Błotnik tylny | L | 120-140 | |
| 6 | Błotnik przedni | P | 100 | |
| 7 | Drzwi przednie | P | 210-220 | |
| 8 | Drzwi tylne | P | 120-160 | |
| 9 | Błotnik tylny | P | 140-150 | |
| 10 | Pokrywa (drzwi) tyłu nadwozia | | 200-240 | |

Podane przedziały grubości powłoki lakierowej, dotyczą punktów pomiarowych. Nie mogą być traktowane jako gwarancja, że grubość powłoki lakierowej w innych punktach nie wykracza poza te przedziały. Pomiar powłoki lakierowej został wykonany urządzeniem będącym w posiadaniu rzeczoznawcy. Pomiar wykonany innym przyrządem może się różnić.
