Nr zlecenia: 39/13/11/2025/CarArena STANDARD

## WYCENA WARTOŚCI

Zadanie: Ocena stanu technicznego i określenie wartości rynkowej pojazdu

| DANE IDENTYFIKACYJNE POJAZDU | | Dane: [D] XI-2025 | |
|---|---|---|---|
| Model pojazdu: | Doblo Cargo 1.3 M-jet MR`15 E6d 2.4t | Nr Info-Ekspert: | 045-05185 |

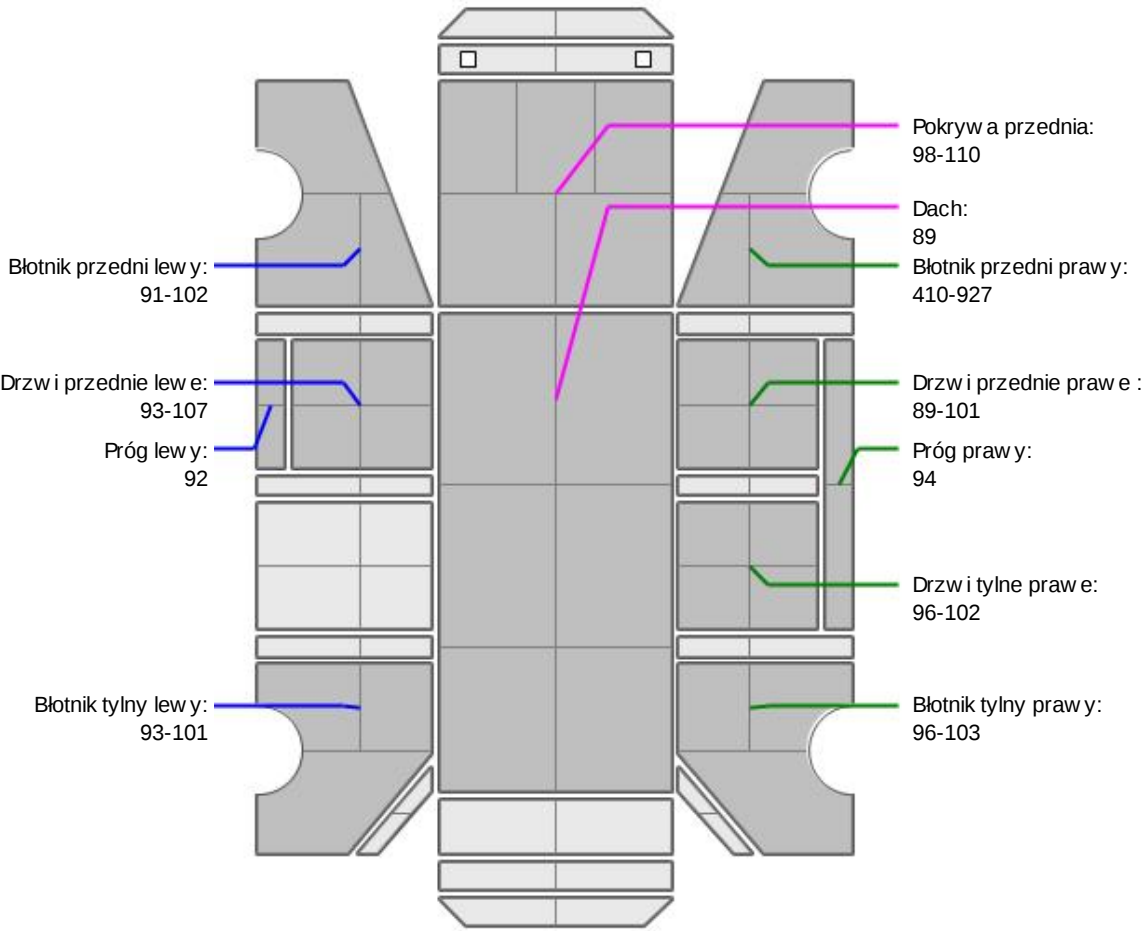
NADWOZIE – Opis powłoki lakierowej

| L.p. | Nazwa elementu | L / P | Grubość powłoki [µm] | Opis |
| 7 | Błotnik przedni | P | 410-927 | |

Podane przedziały grubości powłoki lakierowej, dotyczą punktów pomiarowych. Nie mogą być traktowane jako gwarancja, że grubość powłoki lakierowej w innych punktach nie wykracza poza te przedziały. Pomiar powłoki lakierowej został wykonany urządzeniem będącym w posiadaniu rzeczoznawcy. Pomiar wykonany innym przyrządem może się różnić.
