Nr zlecenia: 70/07/11/2025/CarArena STANDARD

## WYCENA WARTOŚCI

Zadanie: Ocena stanu technicznego i określenie wartości rynkowej pojazdu

| DANE IDENTYFIKACYJNE POJAZDU | | Dane: [O] XI-2025 | |
|---|---|---|---|
| Model pojazdu: | Golf III Cabrio Kat. MR`91 | Nr Info-Ekspert: | 040-00834 |

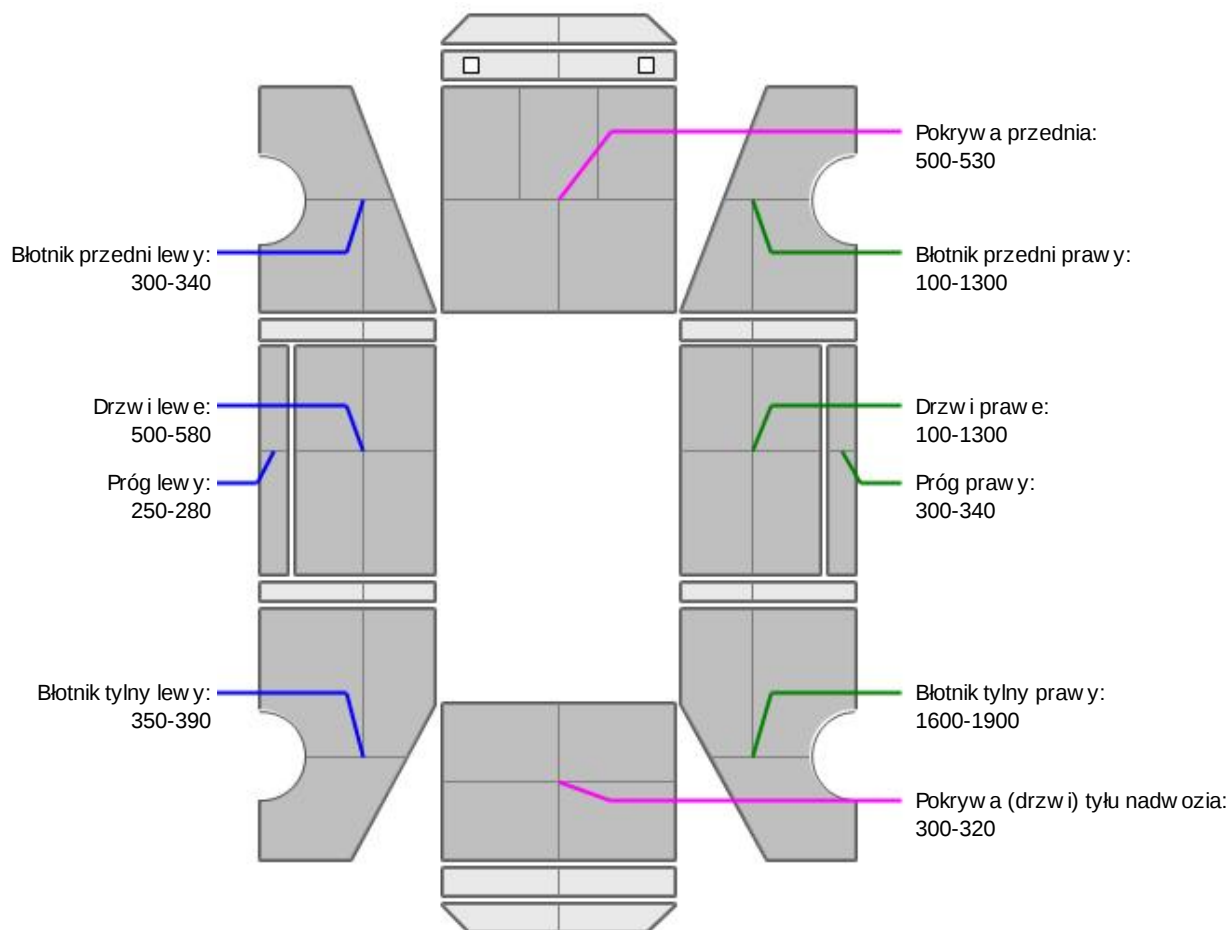
| L.p. | Nazwa elementu | L / P | Grubość powłoki [µm] | Opis |
| 1 | Pokrywa przednia | | 500-530 | |
| 2 | Błotnik przedni | L | 300-340 | |
| 3 | Próg | L | 250-280 | |
| 4 | Drzwi | L | 500-580 | |
| 5 | Błotnik tylny | L | 350-390 | |
| 6 | Błotnik przedni | P | 100-1300 | |

| 7 | Próg | P | 300-340 | |
| 8 | Drzwi | P | 100-1300 | |
| 9 | Łotnik tylny | P | 1600-1900 | |
| 10 | Pokrywa (drzwi) tyłu nadwozia | | 300-320 | |
