Nr zlecenia: 129/14/11/2025/CarArena STANDARD

## WYCENA WARTOŚCI

Zadanie: Ocena stanu technicznego i określenie wartości rynkowej pojazdu

| DANE IDENTYFIKACYJNE POJAZDU | | Dane: [O] XI-2025 | |
|---|---|---|---|
| Model pojazdu: | Ceed 1.4 MR`18 E6 | Nr Info-Ekspert: | 052-01227 |

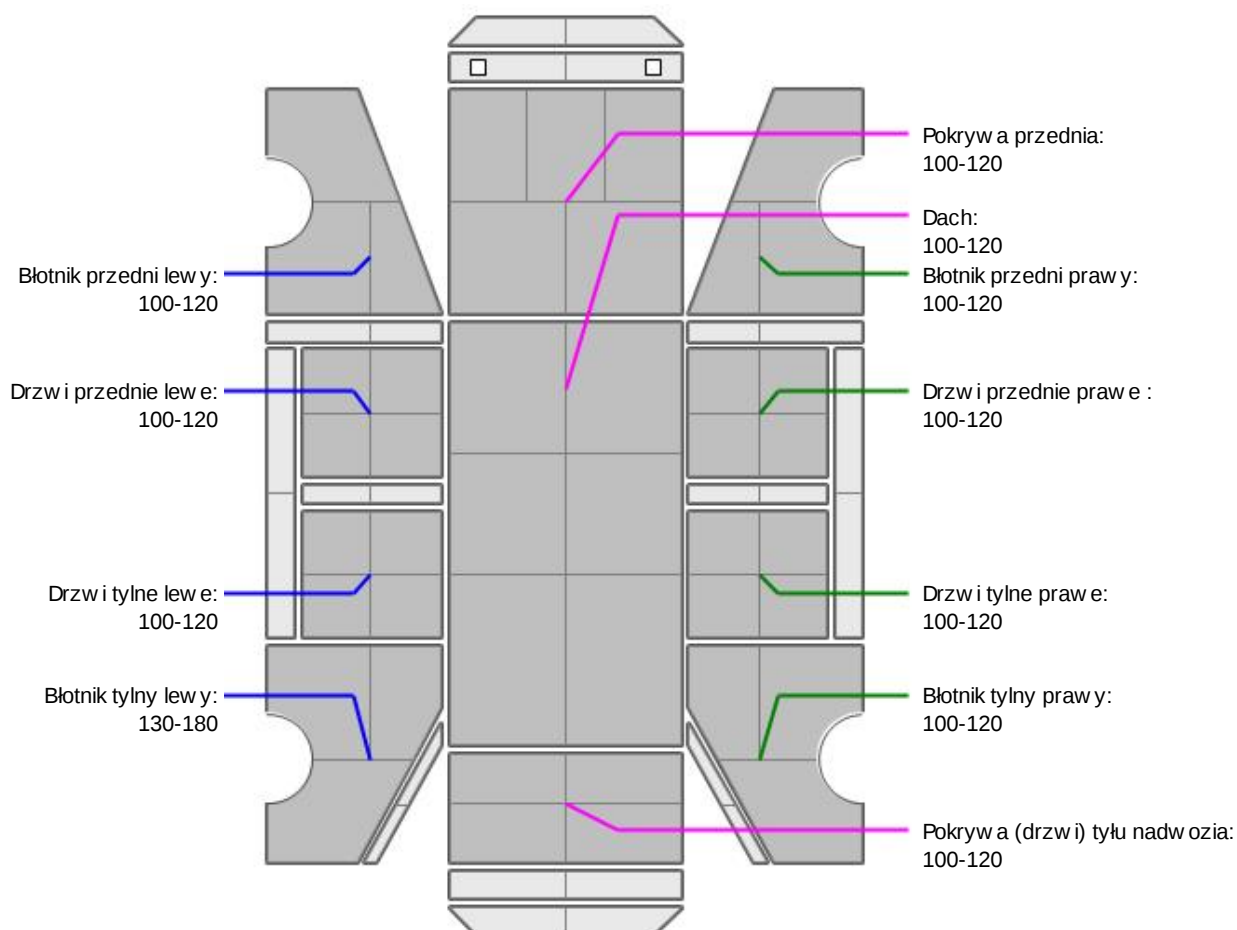
## NADWOZIE – Opis powłoki lakierowej

| L.p. | Nazwa elementu | L / P | Grubość powłoki [μm] | Opis |
|---|---|---|---|---|
| 1 | Pokrywa przednia | | 100-120 | |
| 2 | Dach | | 100-120 | |
| 3 | Błotnik przedni | L | 100-120 | |
| 4 | Drzwi przednie | L | 100-120 | |
| 5 | Drzwi tylne | L | 100-120 | |
| 6 | Błotnik tylny | L | 130-180 | |
| 7 | Błotnik przedni | P | 100-120 | |
| 8 | Drzwi przednie | P | 100-120 | |
| 9 | Drzwi tylne | P | 100-120 | |
| 10 | Błotnik tylny | P | 100-120 | |
| 11 | Pokrywa (drzwi) tyłu nadwozia | | 100-120 | |

Podane przedziały grubości powłoki lakierowej, dotyczą punktów pomiarowych. Nie mogą być traktowane jako gwarancja, że grubość powłoki lakierowej w innych punktach nie wykracza poza te przedziały. Pomiar powłoki lakierowej został wykonany urządzeniem będącym w posiadaniu rzeczoznawcy. Pomiar wykonany innym przyrządem może się różnić.
