Nr zlecenia: 50/21/10/2025/CarArena STANDARD

## Wycena wartości

Zadanie: Ocena stanu technicznego i określenie wartości rynkowej pojazdu

| DANE IDENTYFIKACYJNE POJAZDU | | Dane: [O] X-2025 | |
|---|---|---|---|
| Marka: | PEUGEOT | Nr rejestracyjny: | CBY09459 |

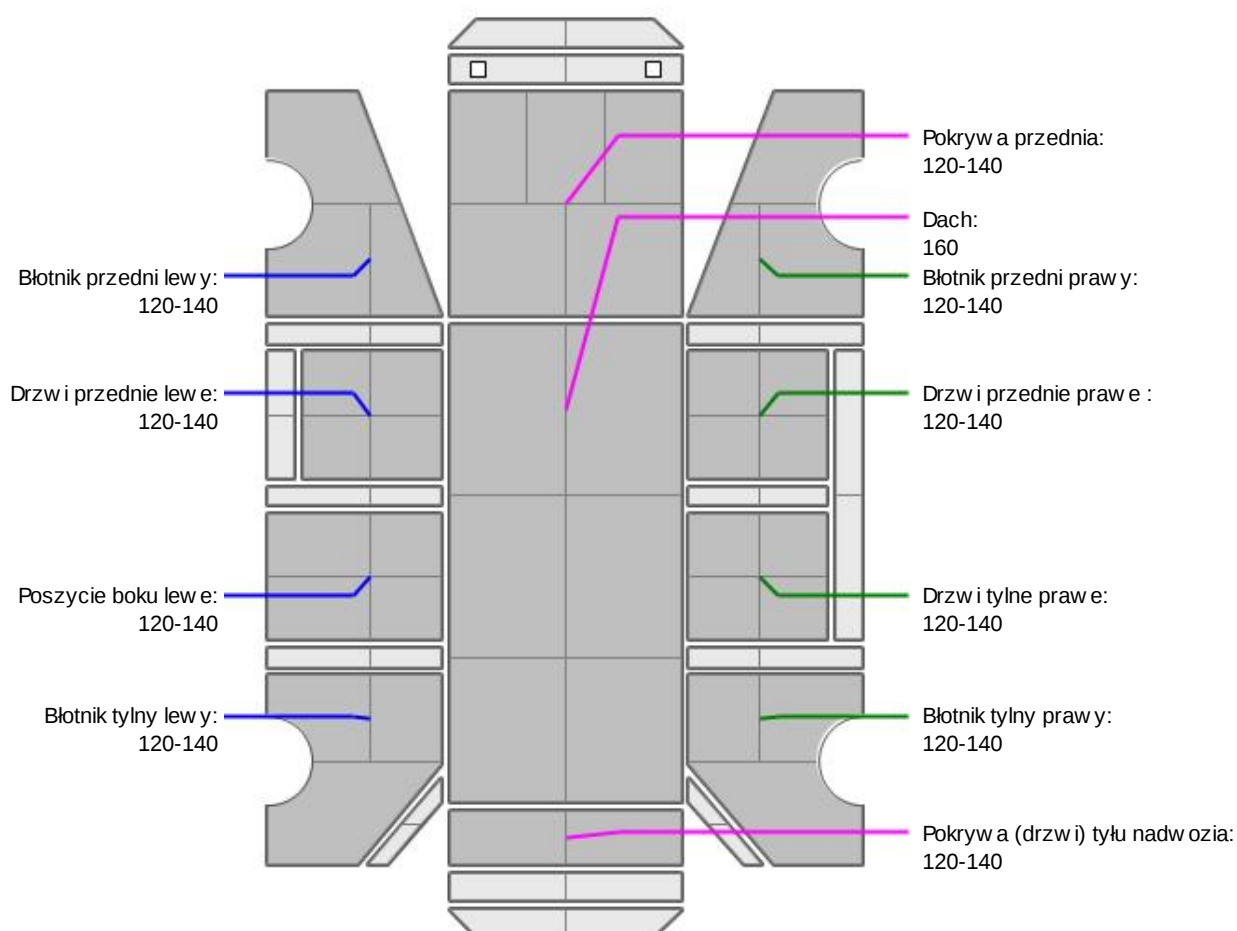
**NADWOZIE – Opis powłoki lakierowej**

| L.p. | Nazwa elementu | L / P | Grubość powłoki [µm] | Opis |
| 1 | Pokrywa przednia | | 120-140 | |
| 2 | Dach | | 160 | |
| 3 | Błotnik przedni | L | 120-140 | |
| 4 | Drzwi przednie | L | 120-140 | |
| 5 | Poszycie boku | L | 120-140 | |
| 6 | Błotnik tylny | L | 120-140 | |
| 7 | Błotnik przedni | P | 120-140 | |
| 8 | Drzwi przednie | P | 120-140 | |
| 9 | Drzwi tylne | P | 120-140 | |
| 10 | Błotnik tylny | P | 120-140 | |
| 11 | Pokrywa (drzwi) tyłu nadwozia | | 120-140 | |

Podane przedziały grubości powłoki lakierowej, dotyczą punktów pomiarowych. Nie mogą być traktowane jako gwarancja, że grubość powłoki lakierowej w innych punktach nie wykracza poza te przedziały. Pomiar powłoki lakierowej został wykonany urządzeniem będącym w posiadaniu rzeczoznawcy. Pomiar wykonany innym przyrządem może się różnić.
