Nr zlecenia: 58/21/10/2025/CarArena STANDARD

## WYCENA WARTOŚCI

Zadanie: Ocena stanu technicznego i określenie wartości rynkowej pojazdu

| DANE IDENTYFIKACYJNE POJAZDU | | Dane: [D] X-2025 | |
|---|---|---|---|
| Marka: | PEUGEOT | Nr rejestracyjny: | DW1S699 |

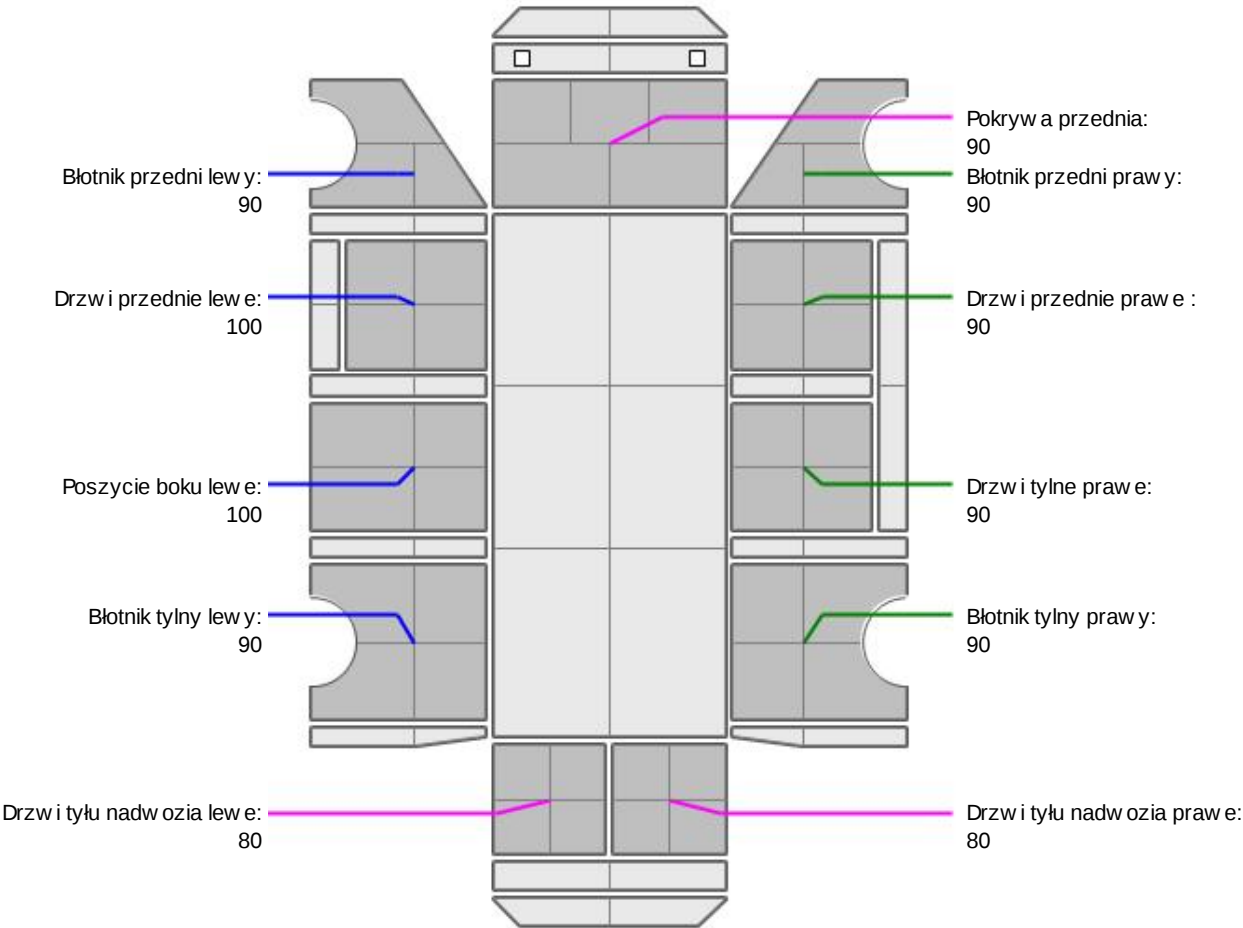
NADWOZIE – Opis powłoki lakierowej

| L.p. | Nazwa elementu | L / P | Grubość powłoki [µm] | Opis |
| 1 | Pokrywa przednia | | 90 | |
| 2 | Błotnik przedni | L | 90 | |
| 3 | Drzwi przednie | L | 100 | |
| 4 | Poszycie boku | L | 100 | |
| 5 | Błotnik tylny | L | 90 | |
| 6 | Błotnik przedni | P | 90 | |
| 7 | Drzwi przednie | P | 90 | |
| 8 | Drzwi tylne | P | 90 | |
| 9 | Błotnik tylny | P | 90 | |
| 10 | Drzwi tyłu nadwozia | | 80 | |
| 11 | Drzwi tyłu nadwozia | | 80 | |
