Nr zlecenia: 42/21/10/2025/CarArena STANDARD

## Wycena wartości

Zadanie: Ocena stanu technicznego i określenie wartości rynkowej pojazdu

| DANE IDENTYFIKACYJNE POJAZDU | | Dane: [D] X-2025 | |
|---|---|---|---|
| Marka: | PEUGEOT | Nr rejestracyjny: | DW6LA17 |

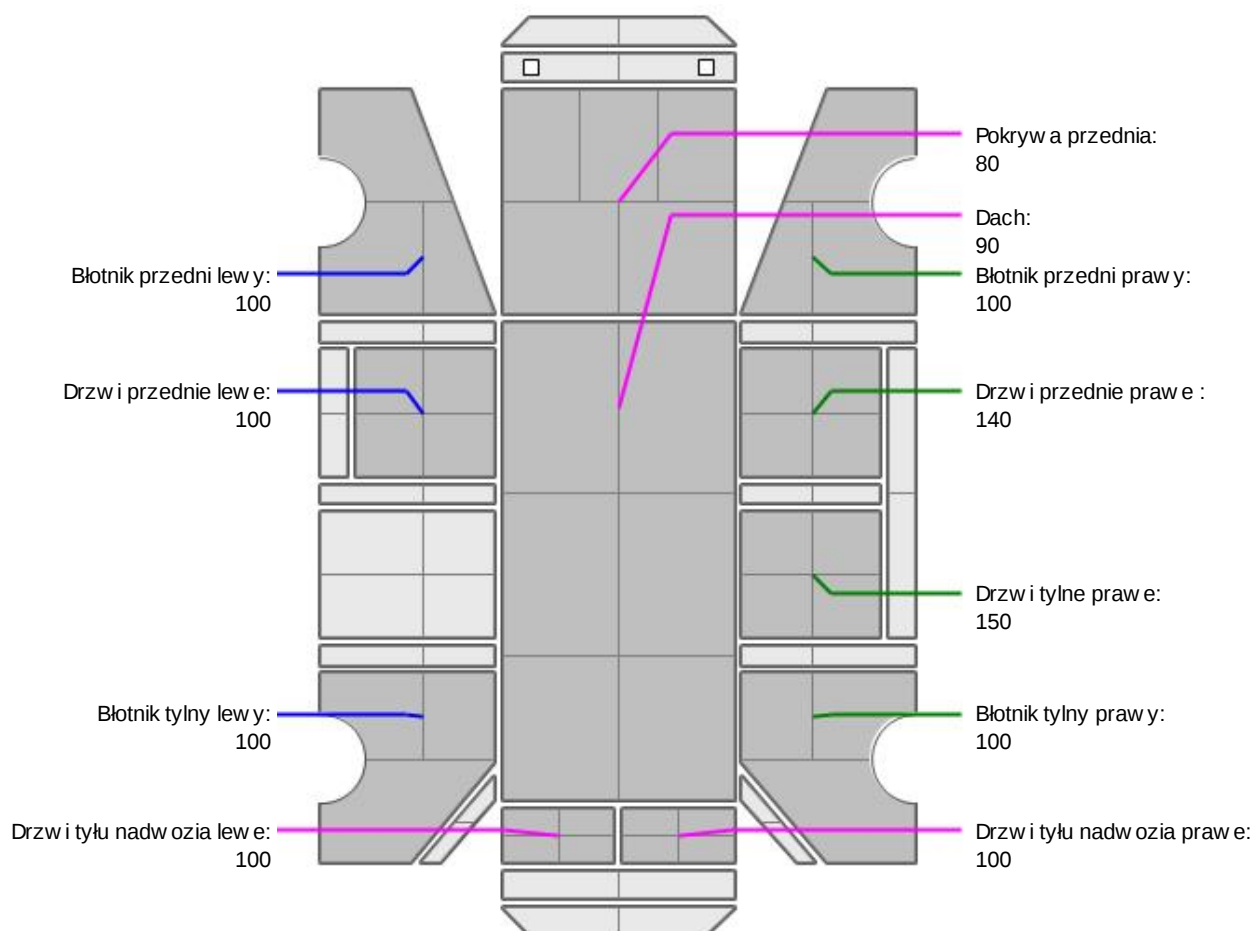
## NADWOZIE – Opis powłoki lakierowej

| L.p. | Nazwa elementu | L / P | Grubość powłoki [µm] | Opis |
| 1 | Pokrywa przednia | | 80 | |
| 2 | Dach | | 90 | |
| 3 | Błotnik przedni | L | 100 | |
| 4 | Drzwi przednie | L | 100 | |
| 5 | Błotnik tylny | L | 100 | |
| 6 | Drzwi tyłu nadwozia | | 100 | |
| 7 | Błotnik przedni | P | 100 | |
| 8 | Drzwi przednie | P | 140 | |
| 9 | Drzwi tylne | P | 150 | |
| 10 | Błotnik tylny | P | 100 | |
| 11 | Drzwi tyłu nadwozia | | 100 | |

Podane przedziały grubości powłoki lakierowej, dotyczą punktów pomiarowych. Nie mogą być traktowane jako gwarancja, że grubość powłoki lakierowej w innych punktach nie wykracza poza te przedziały. Pomiar powłoki lakierowej został wykonany urządzeniem będącym w posiadaniu rzeczoznawcy. Pomiar wykonany innym przyrządem może się różnić.
