Nr zlecenia: 51/21/10/2025/CarArena STANDARD

## WYCENA WARTOŚCI

Zadanie: Ocena stanu technicznego i określenie wartości rynkowej pojazdu

| DANE IDENTYFIKACYJNE POJAZDU | | Dane: [D] X-2025 | |
|---|---|---|---|
| Marka: | CITROËN | Nr rejestracyjny: | DW951YV |

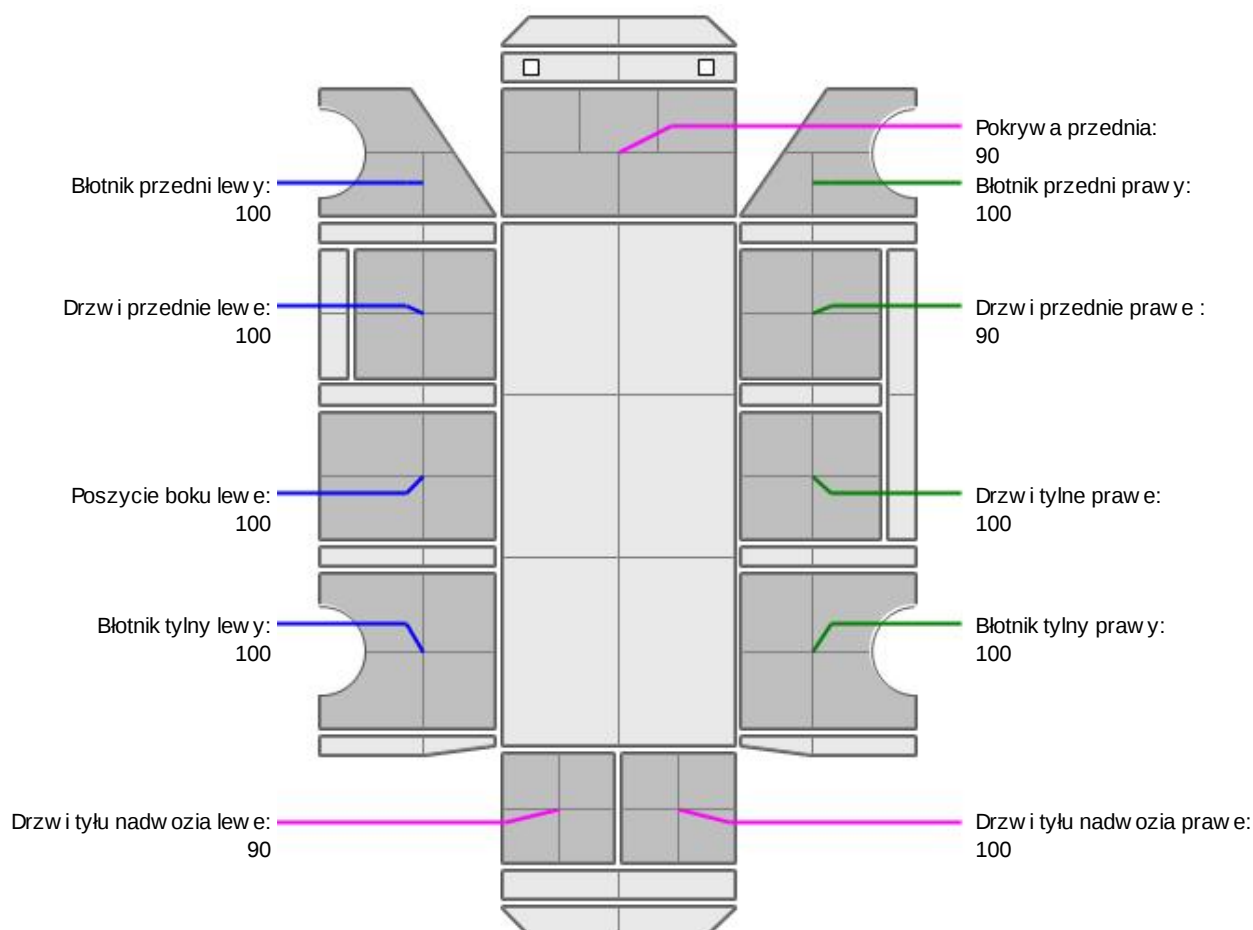
## NADWOZIE – Opis powłoki lakierowej

| L.p. | Nazwa elementu | L / P | Grubość powłoki [μm] | Opis |
| 1 | Pokrywa przednia | | 90 | |
| 2 | Błotnik przedni | L | 100 | |
| 3 | Drzwi przednie | L | 100 | |
| 4 | Poszycie boku | L | 100 | |
| 5 | Błotnik tylny | L | 100 | |
| 6 | Drzwi tyłu nadwozia | | 90 | |
| 7 | Błotnik przedni | P | 100 | |
| 8 | Drzwi przednie | P | 90 | |
| 9 | Drzwi tylne | P | 100 | |
| 10 | Błotnik tylny | P | 100 | |
| 11 | Drzwi tyłu nadwozia | | 100 | |

Podane przedziały grubości powłoki lakierowej, dotyczą punktów pomiarowych. Nie mogą być traktowane jako gwarancja, że grubość powłoki lakierowej w innych punktach nie wykracza poza te przedziały. Pomiar powłoki lakierowej został wykonany urządzeniem będącym w posiadaniu rzeczoznawcy. Pomiar wykonany innym przyrządem może się różnić.
