Nr zlecenia: 40/21/10/2025/CarArena STANDARD

## Wycena wartości

Zadanie: Ocena stanu technicznego i określenie wartości rynkowej pojazdu

| DANE IDENTYFIKACYJNE POJAZDU | | Dane: [D] X-2025 | |
|---|---|---|---|
| Marka: | CITROËN | Nr rejestracyjny: | EL262UU |

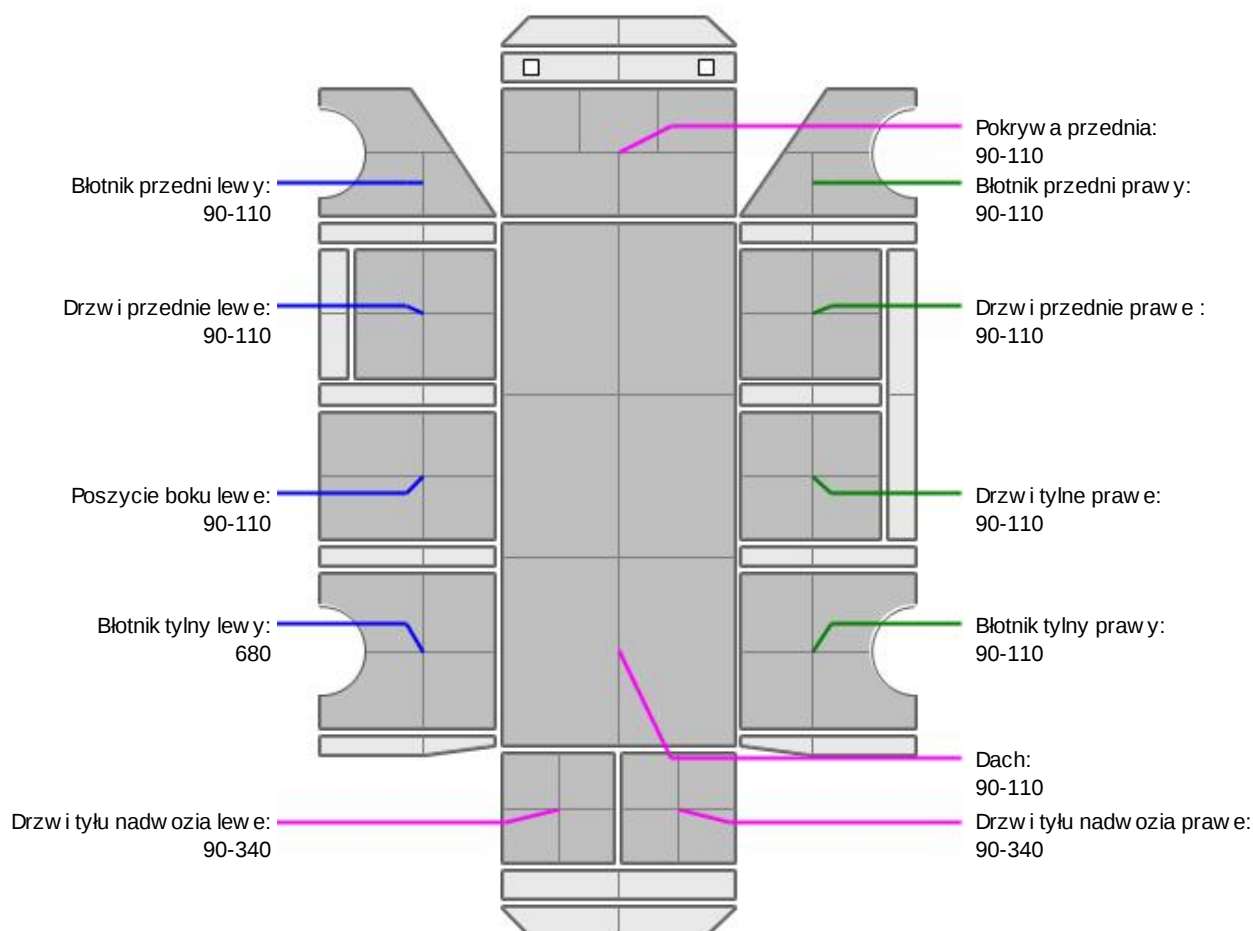
| L.p. | Nazwa elementu | L / P | Grubość powłoki [μm] | Opis |
| 1 | Pokrywa przednia | | 90-110 | |
| 2 | Dach | | 90-110 | |
| 3 | Błotnik przedni | L | 90-110 | |
| 4 | Drzwi przednie | L | 90-110 | |
| 5 | Poszycie boku | L | 90-110 | |
| 6 | Błotnik tylny | L | 680 | |
| 7 | Błotnik przedni | P | 90-110 | |
| 8 | Drzwi przednie | P | 90-110 | |
| 9 | Drzwi tylne | P | 90-110 | |
| 10 | Błotnik tylny | P | 90-110 | |
| 11 | Pokrywa (drzwi) tyłu nadwozia | | 120-140 | |
| 12 | Drzwi tyłu nadwozia | | 90-340 | |
| 13 | Drzwi tyłu nadwozia | | 90-340 | |
