Nr zlecenia: 47/21/10/2025/CarArena STANDARD

## WYCENA WARTOŚCI

Zadanie: Ocena stanu technicznego i określenie wartości rynkowej pojazdu

| DANE IDENTYFIKACYJNE POJAZDU | | Dane: [D] X-2025 | |
|---|---|---|---|
| Marka: | CITROËN | Nr rejestracyjny: | EL919UT |

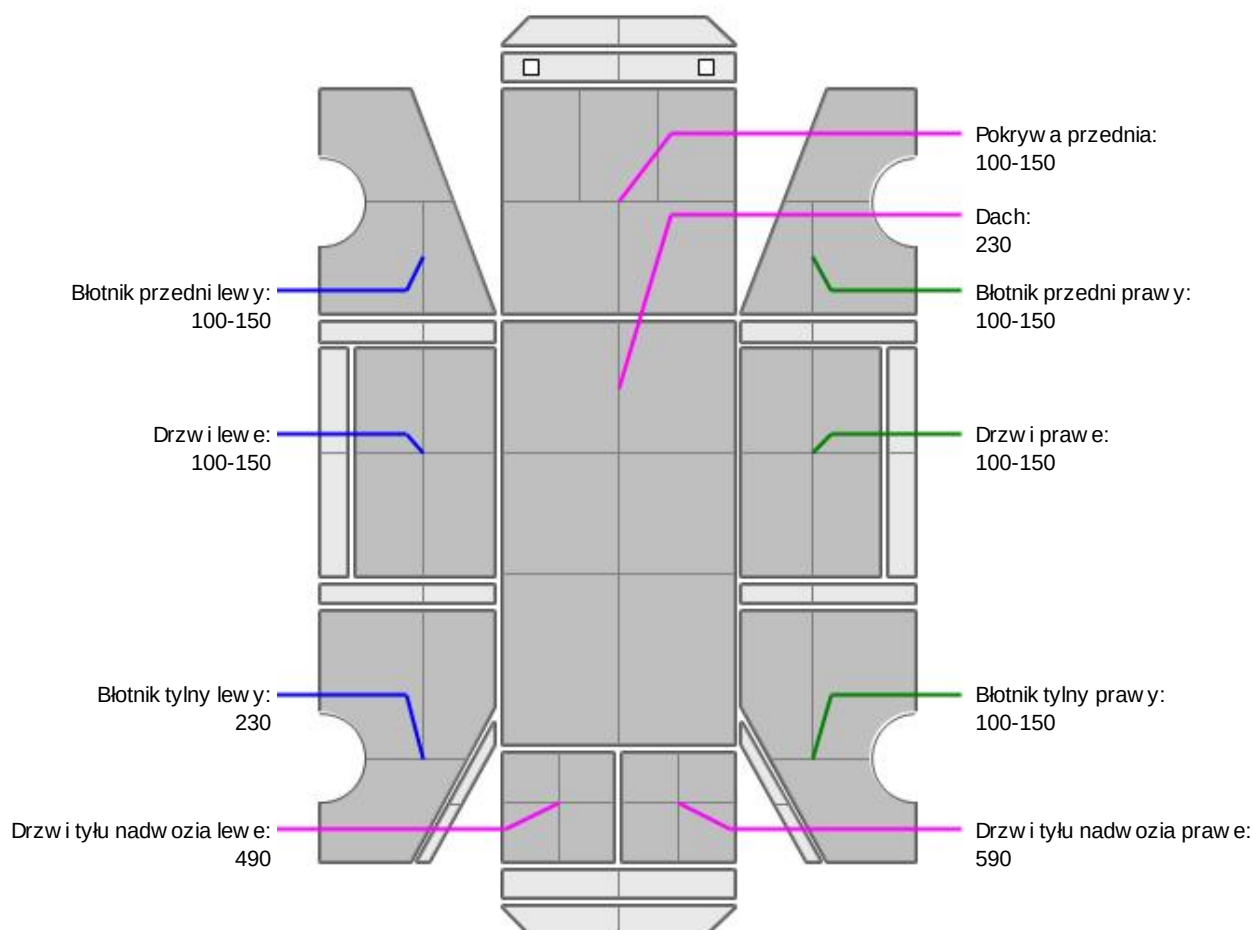
### NADWOZIE – Opis powłoki lakierowej

| L.p. | Nazwa elementu | L / P | Grubość powłoki [µm] | Opis |
| 1 | Pokrywa przednia | | 100-150 | |
| 2 | Dach | | 230 | |
| 3 | Błotnik przedni | L | 100-150 | |
| 4 | Drzwi | L | 100-150 | |
| 5 | Błotnik tylny | L | 230 | |
| 6 | Drzwi tyłu nadwozia | | 490 | |
| 7 | Błotnik przedni | P | 100-150 | |

| 8 | Drzwi | P | 100-150 | |
| 9 | Błotnik tylny | P | 100-150 | |
| 10 | Drzwi tyłu nadwozia | | 590 | |

Podane przedziały grubości powłoki lakierowej, dotyczą punktów pomiarowych. Nie mogą być traktowane, jako gwarancja, że grubość powłoki lakierowej w innych punktach nie wykracza poza te przedziały. Pomiar powłoki lakierowej został wykonany urządzeniem będącym w posiadaniu rzeczoznawcy. Pomiar wykonany innym przyrządem może się różnić.
