Nr zlecenia: 18/14/11/2025/CarArena STANDARD

## Wycena wartości

Zadanie: Ocena stanu technicznego i określenie wartości rynkowej pojazdu

| DANE IDENTYFIKACYJNE POJAZDU | | Dane: [D] XI-2025 | |
|---|---|---|---|
| Marka: | PEUGEOT | Nr rejestracyjny: | PY21487 |

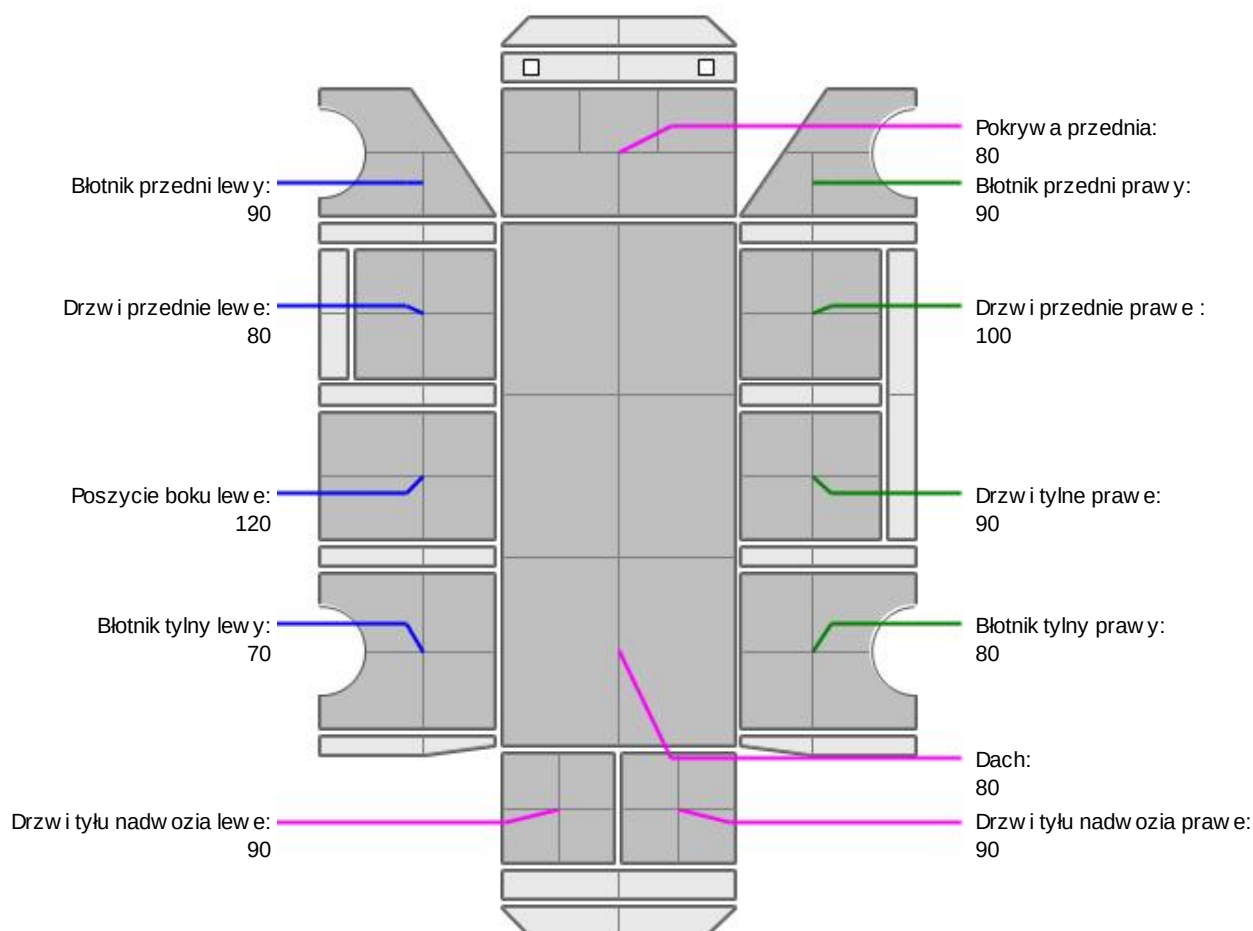
## NADWOZIE – Opis powłoki lakierowej

| L.p. | Nazwa elementu | L / P | Grubość powłoki [ $\mu\text{m}$ ] | Opis |

Podane przedziały grubości powłoki lakierowej, dotyczą punktów pomiarowych. Nie mogą być traktowane jako gwarancja, że grubość powłoki lakierowej w innych punktach nie wykracza poza te przedziały. Pomiar powłoki lakierowej został wykonany urządzeniem będącym w posiadaniu rzeczoznawcy. Pomiar wykonany innym przyrządem może się różnić.
