Nr zlecenia: 20/13/11/2025/CarArena STANDARD

## Wycena wartości

Zadanie: Ocena stanu technicznego i określenie wartości rynkowej pojazdu

| DANE IDENTYFIKACYJNE POJAZDU | | Dane: [O] XI-2025 | |
|---|---|---|---|
| Model pojazdu: | <b>320 Touring Diesel Mild Hybrid MR`22 E6d/e G21</b> | Nr Info-Ekspert: | <b>003-06460</b> |

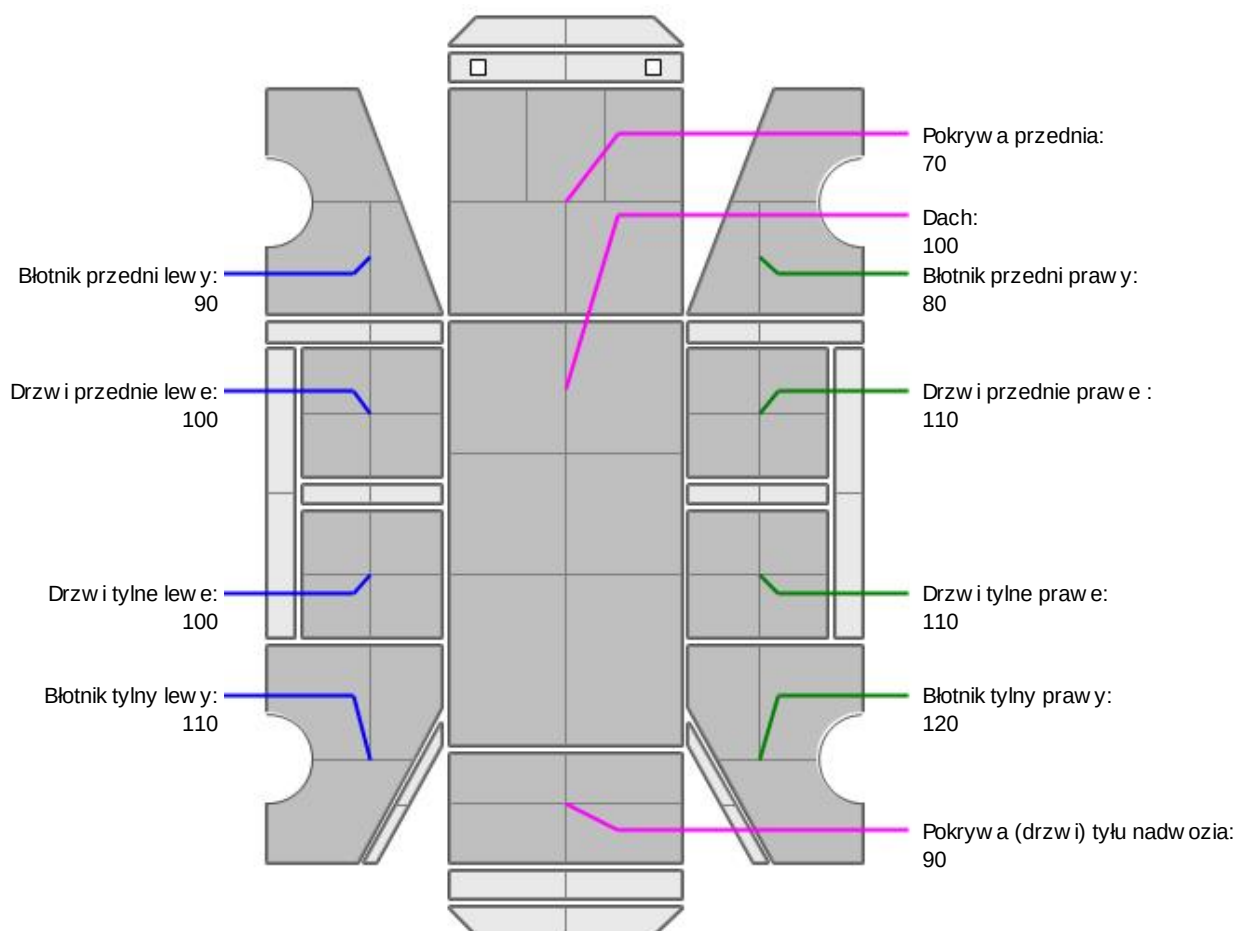
| L.p. | Nazwa elementu | L / P | Grubość powłoki [μm] | Opis |
| 1 | Pokrywa przednia | | 70 | |
| 2 | Dach | | 100 | |
| 3 | Błotnik przedni | L | 90 | |
| 4 | Drzwi przednie | L | 100 | |
| 5 | Drzwi tylne | L | 100 | |
| 6 | Błotnik tylny | L | 110 | |
| 7 | Błotnik przedni | P | 80 | |
| 8 | Drzwi przednie | P | 110 | |
| 9 | Drzwi tylne | P | 110 | |
| 10 | Błotnik tylny | P | 120 | |
| 11 | Pokrywa (drzwi) tyłu nadwozia | | 90 | |
