## Poglądowy raport stanu technicznego

Zadanie: Ocena stanu technicznego i określenie wartości rynkowej pojazdu

| DANE IDENTYFIKACYJNE POJAZDU | | Dane: [O] XI-2025 | |
|---|---|---|---|
| Rodzaj pojazdu: | <b>Samochód osobowy</b> | VIN: | <b>W0VECYHYCLJ534093</b> |
| Marka: | <b>OPEL</b> | Nr rejestracyjny: | <b>PO6NE52</b> |

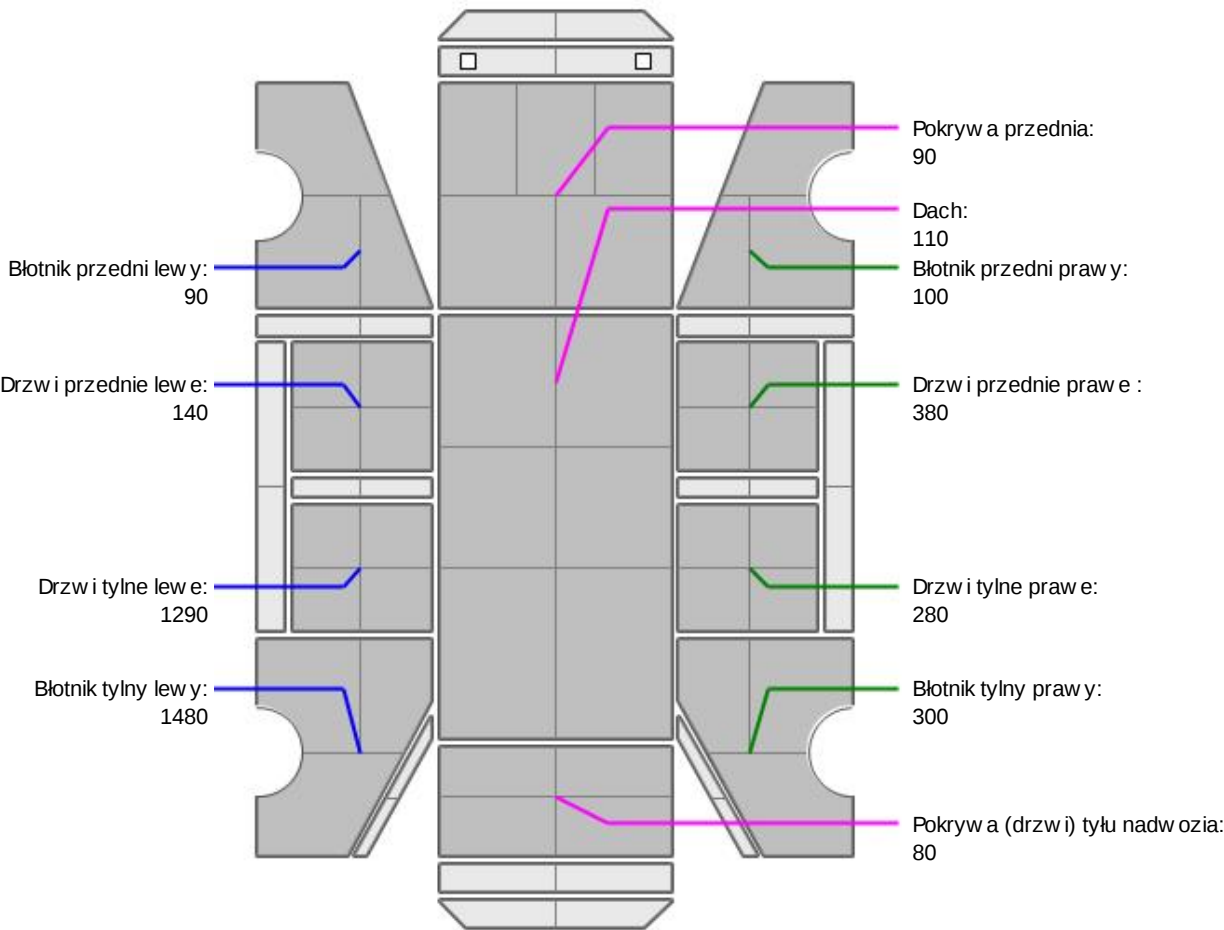
**NADWOZIE – Opis powłoki lakierowej**

| L.p. | Nazwa elementu | L / P | Grubość powłoki [µm] | Opis |
|---|---|---|---|---|
| 1 | Pokrywa przednia | | 90 | |
| 2 | Dach | | 110 | |
| 3 | Błotnik przedni | L | 90 | |
| 4 | Drzwi przednie | L | 140 | |
| 5 | Drzwi tylne | L | 1290 | |
| 6 | Błotnik tylny | L | 1480 | |

| 7 | Błotnik przedni | P | 100 | |
| 8 | Drzwi przednie | P | 380 | |
| 9 | Drzwi tylne | P | 280 | |
| 10 | Błotnik tylny | P | 300 | |
| 11 | Pokrywa (drzwi) tyłu nadwozia | | 80 | |

Podane przedziały grubości powłoki lakierowej, dotyczą punktów pomiarowych. Nie mogą być traktowane jako gwarancja, że grubość powłoki lakierowej w innych punktach nie wykracza poza te przedziały. Pomiar powłoki lakierowej został wykonany urządzeniem będącym w posiadaniu rzeczoznawcy. Pomiar wykonany innym przyrządem może się różnić.
