Nr zlecenia: 131/14/11/2025/CarArena STANDARD

## WYCENA WARTOŚCI

Zadanie: Ocena stanu technicznego i określenie wartości rynkowej pojazdu

| DANE IDENTYFIKACYJNE POJAZDU | | Dane: [O] XI-2025 | |
|---|---|---|---|
| Marka: | HYUNDAI | Nr rejestracyjny: | EBEPN34 |

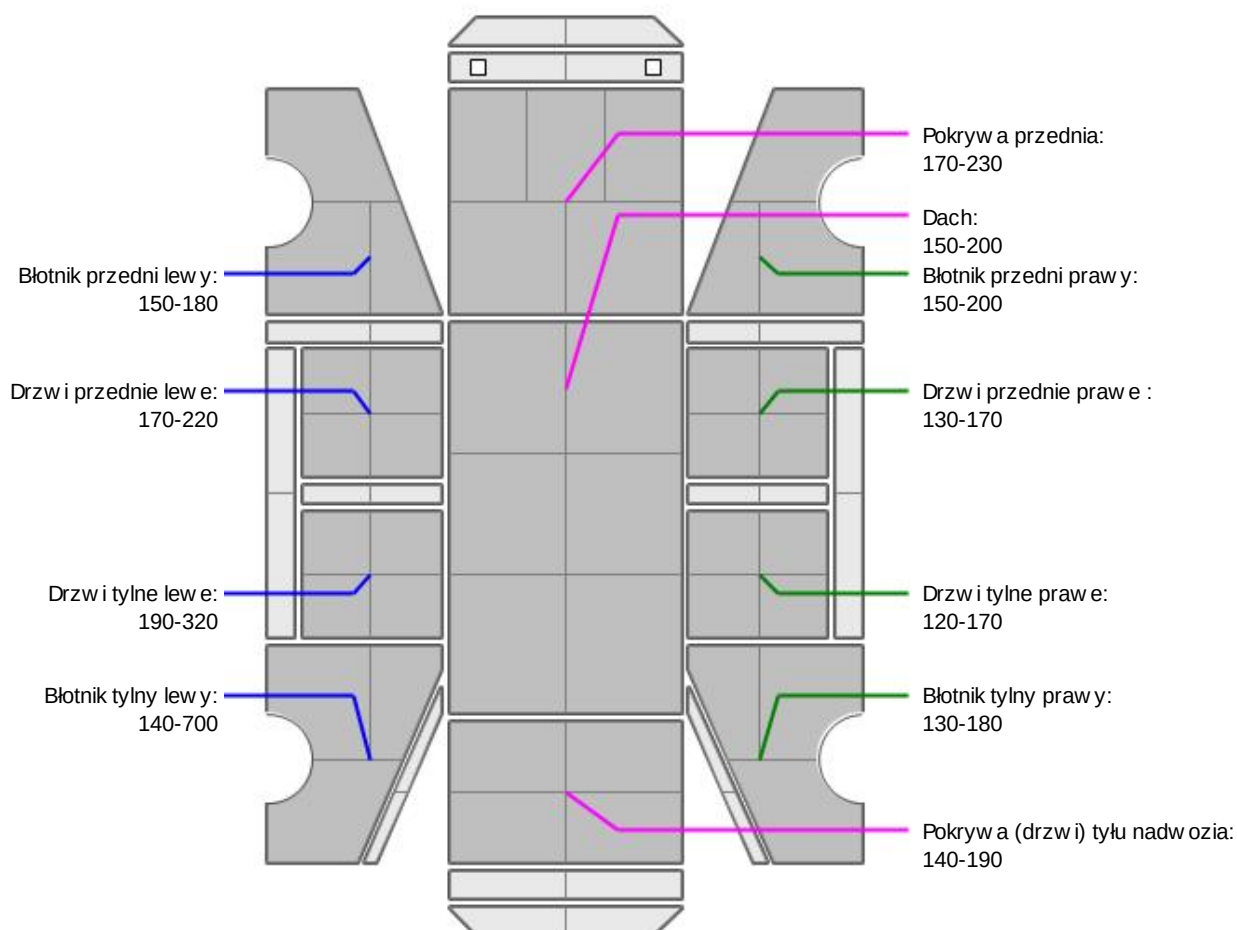
| L.p. | Nazwa elementu | L / P | Grubość powłoki [μm] | Opis |
| 1 | Pokrywa przednia | | 170-230 | |
| 2 | Dach | | 150-200 | |
| 3 | Błotnik przedni | L | 150-180 | |
| 4 | Drzwi przednie | L | 170-220 | |
| 5 | Drzwi tylne | L | 190-320 | |
| 6 | Błotnik tylny | L | 140-700 | |
| 7 | Błotnik przedni | P | 150-200 | |
| 8 | Drzwi przednie | P | 130-170 | |
| 9 | Drzwi tylne | P | 120-170 | |
| 10 | Błotnik tylny | P | 130-180 | |
| 11 | Pokrywa (drzwi) tyłu nadwozia | | 140-190 | |

Podane przedziały grubości powłoki lakierowej, dotyczą punktów pomiarowych. Nie mogą być traktowane jako gwarancja, że grubość powłoki lakierowej w innych punktach nie wykracza poza te przedziały. Pomiar powłoki lakierowej został wykonany urządzeniem będącym w posiadaniu rzeczoznawcy. Pomiar wykonany innym przyrządem może się różnić.
