Nr zlecenia: 49/14/11/2025/CarArena STANDARD

## Wycena wartości

Zadanie: Ocena stanu technicznego i określenie wartości rynkowej pojazdu

| DANE IDENTYFIKACYJNE POJAZDU | | Dane: [T] XI-2025 | |
|---|---|---|---|
| Model pojazdu: | <b>Passat Alltrack 2.0 TSI MR`16 E6</b> | Nr Info-Ekspert: | <b>040-08327</b> |

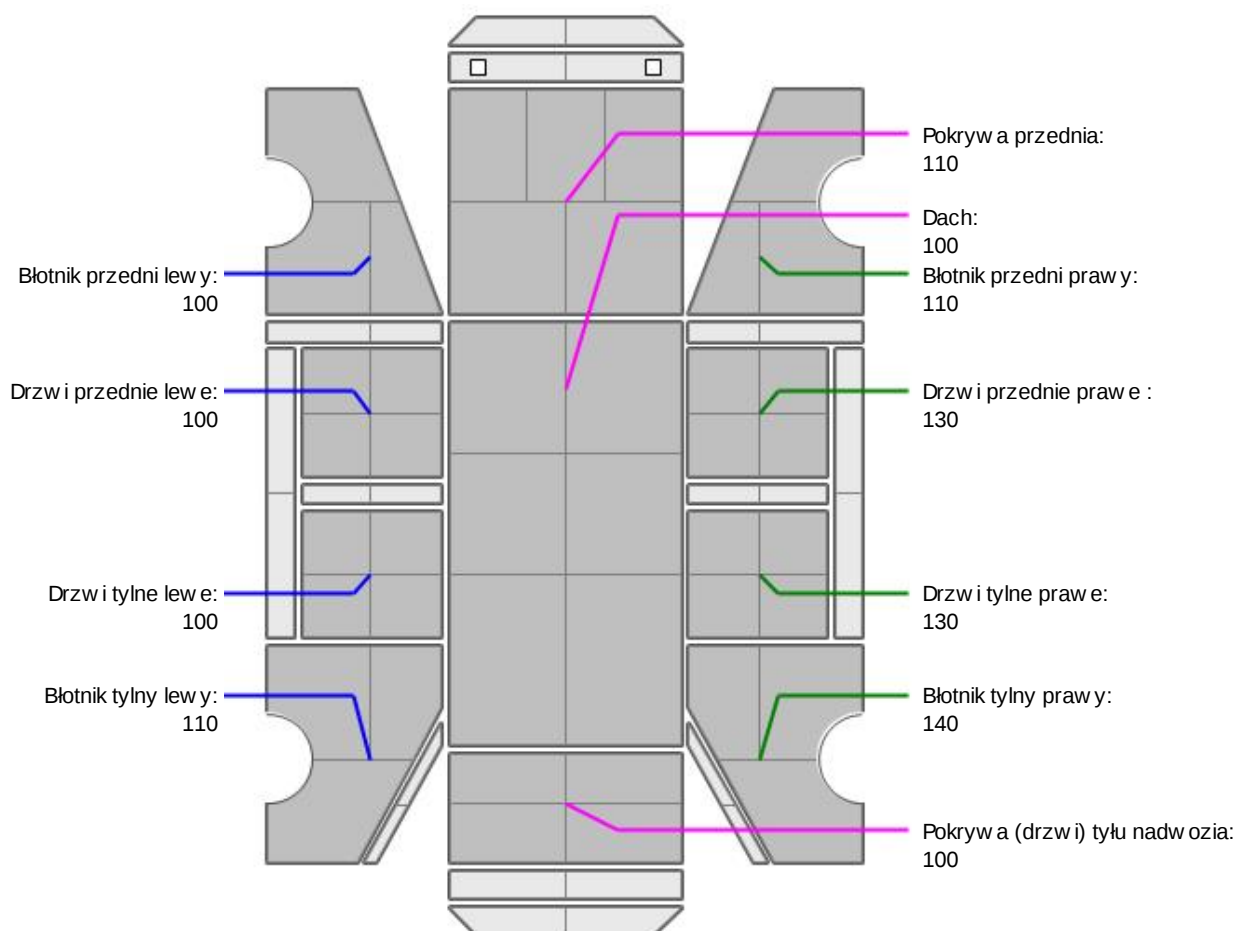
## NADWOZIE – Opis powłoki lakierowej

| L.p. | Nazwa elementu | L / P | Grubość powłoki [μm] | Opis |
| 1 | Pokrywa przednia | | 110 | |
| 2 | Dach | | 100 | |
| 3 | Błotnik przedni | L | 100 | |
| 4 | Drzwi przednie | L | 100 | |
| 5 | Drzwi tylne | L | 100 | |
| 6 | Błotnik tylny | L | 110 | |
| 7 | Błotnik przedni | P | 110 | |
| 8 | Drzwi przednie | P | 130 | |
| 9 | Drzwi tylne | P | 130 | |
| 10 | Błotnik tylny | P | 140 | |
| 11 | Pokrywa (drzwi) tyłu nadwozia | | 100 | |
