Nr zlecenia: 96/13/11/2025/CarArena STANDARD

## Wycena wartości

Zadanie: Ocena stanu technicznego i określenie wartości rynkowej pojazdu

| DANE IDENTYFIKACYJNE POJAZDU | | Dane: [C] XI-2025 |
|---|---|---|
| Model pojazdu: | 65C18 Daily MR`16 E6 6.5t | Nr Info-Ekspert: 142-06575 |

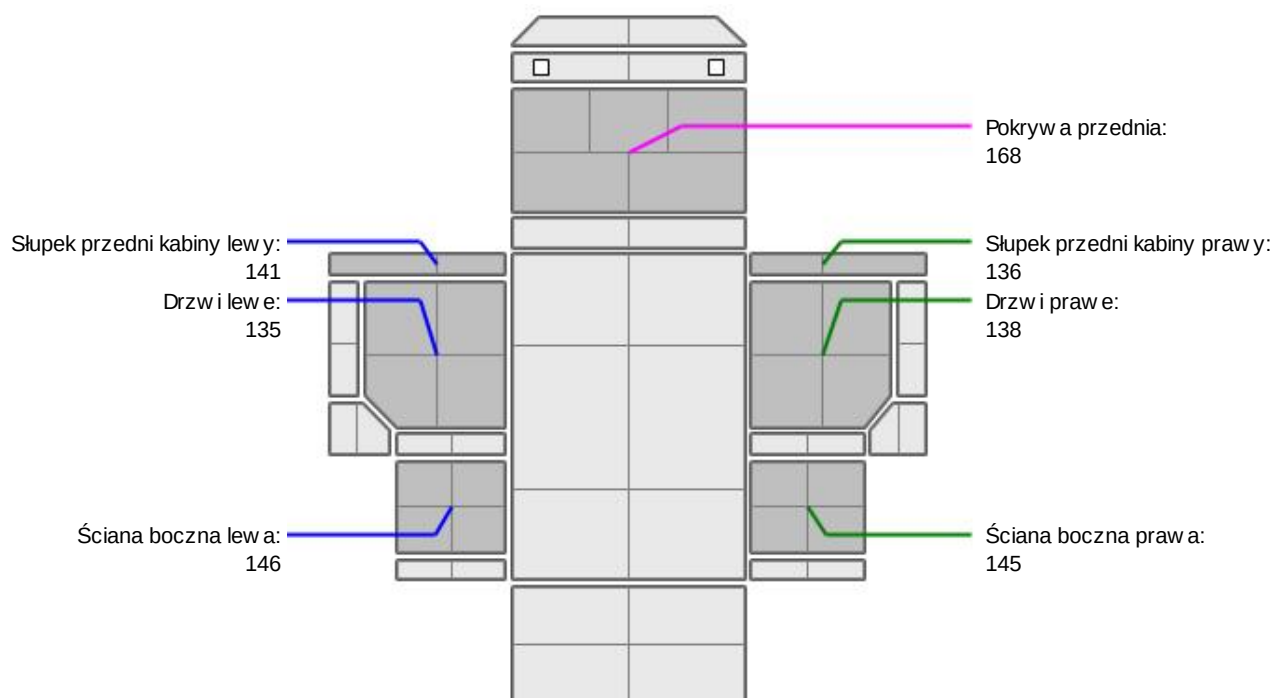
## KABINA KIEROWCY – Opis powłoki lakierowej

| L.p. | Nazwa elementu | L / P | Grubość powłoki [μm] | Opis |
| 1 | Pokrywa przednia | | 168 | |
| 2 | Słupek przedni kabiny | L | 141 | |
| 3 | Drzwi | L | 135 | |
| 4 | Ściana boczna | L | 146 | |
| 5 | Słupek przedni kabiny | P | 136 | |
| 6 | Drzwi | P | 138 | |
| 7 | Ściana boczna | P | 145 | |

Podane przedziały grubości powłoki lakierowej, dotyczą punktów pomiarowych. Nie mogą być traktowane jako gwarancja, że grubość powłoki lakierowej w innych punktach nie wykracza poza te przedziały. Pomiar powłoki lakierowej został wykonany urządzeniem będącym w posiadaniu rzeczoznawcy.
