Nr zlecenia: 94/13/11/2025/CarArena STANDARD

## Wycena wartości

Zadanie: Ocena stanu technicznego i określenie wartości rynkowej pojazdu

| DANE IDENTYFIKACYJNE POJAZDU | | Dane: [C] XI-2025 |
|---|---|---|
| Model pojazdu: | 65C18 Daily MR`16 E6 6.5t | Nr Info-Ekspert: 142-06575 |

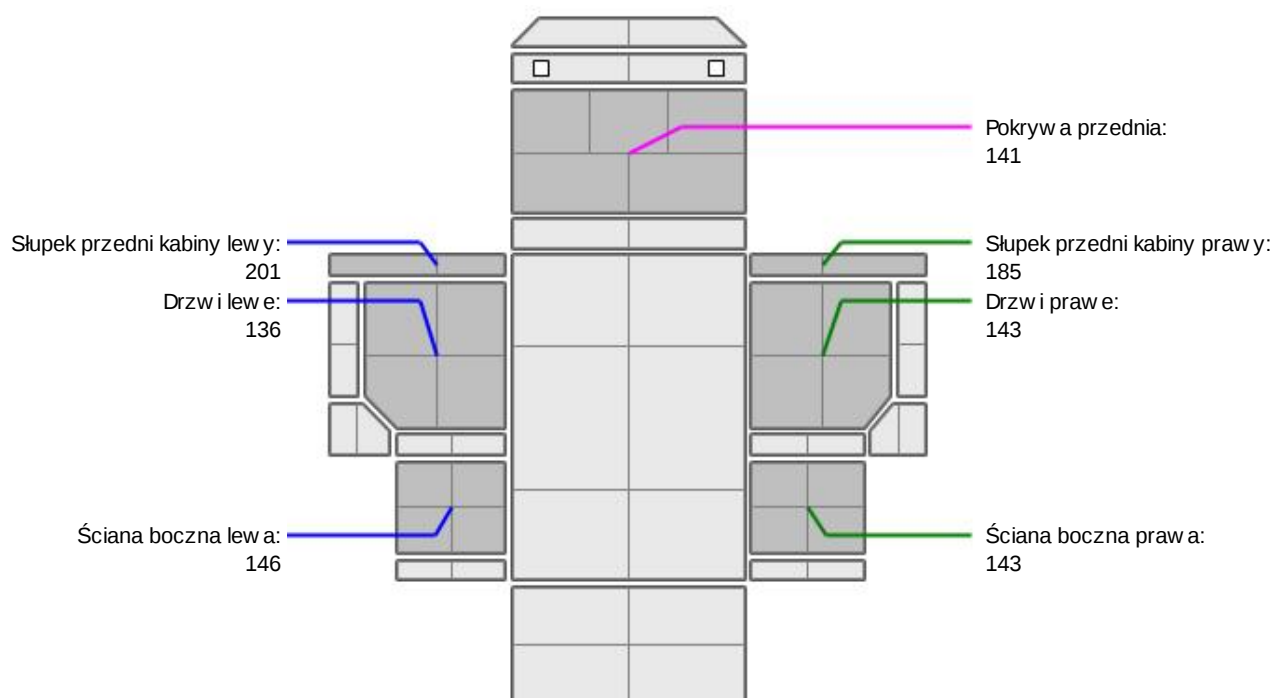
## KABINA KIEROWCY – Opis powłoki lakierowej

| L.p. | Nazwa elementu | L / P | Grubość powłoki [μm] | Opis |
| 1 | Pokrywa przednia | | 141 | |
| 2 | Słupek przedni kabiny | L | 201 | |
| 3 | Drzwi | L | 136 | |
| 4 | Ściana boczna | L | 146 | |
| 5 | Słupek przedni kabiny | P | 185 | |

| 6 | Drzwi | P | 143 | |
| 7 | Ściana boczna | P | 143 | |

Podane przedziały grubości powłoki lakierowej, dotyczą punktów pomiarowych. Nie mogą być traktowane jako gwarancja, że grubość powłoki lakierowej w innych punktach nie wykracza poza te przedziały. Pomiar powłoki lakierowej został wykonany urządzeniem będącym w posiadaniu rzeczoznawcy. Pomiar wykonany innym przyrządem może się różnić.
