## WYCENA WARTOŚCI

Zadanie: Ocena stanu technicznego i określenie wartości rynkowej pojazdu

| DANE IDENTYFIKACYJNE POJAZDU | | Dane: [O] XI-2025 | |
|---|---|---|---|
| Marka: | SKODA | Nr rejestracyjny: | WU6285L |
| Model pojazdu: | Octavia IV 2.0 TDI MR`20 E6d | Nr Info-Ekspert: | 034-04405 |

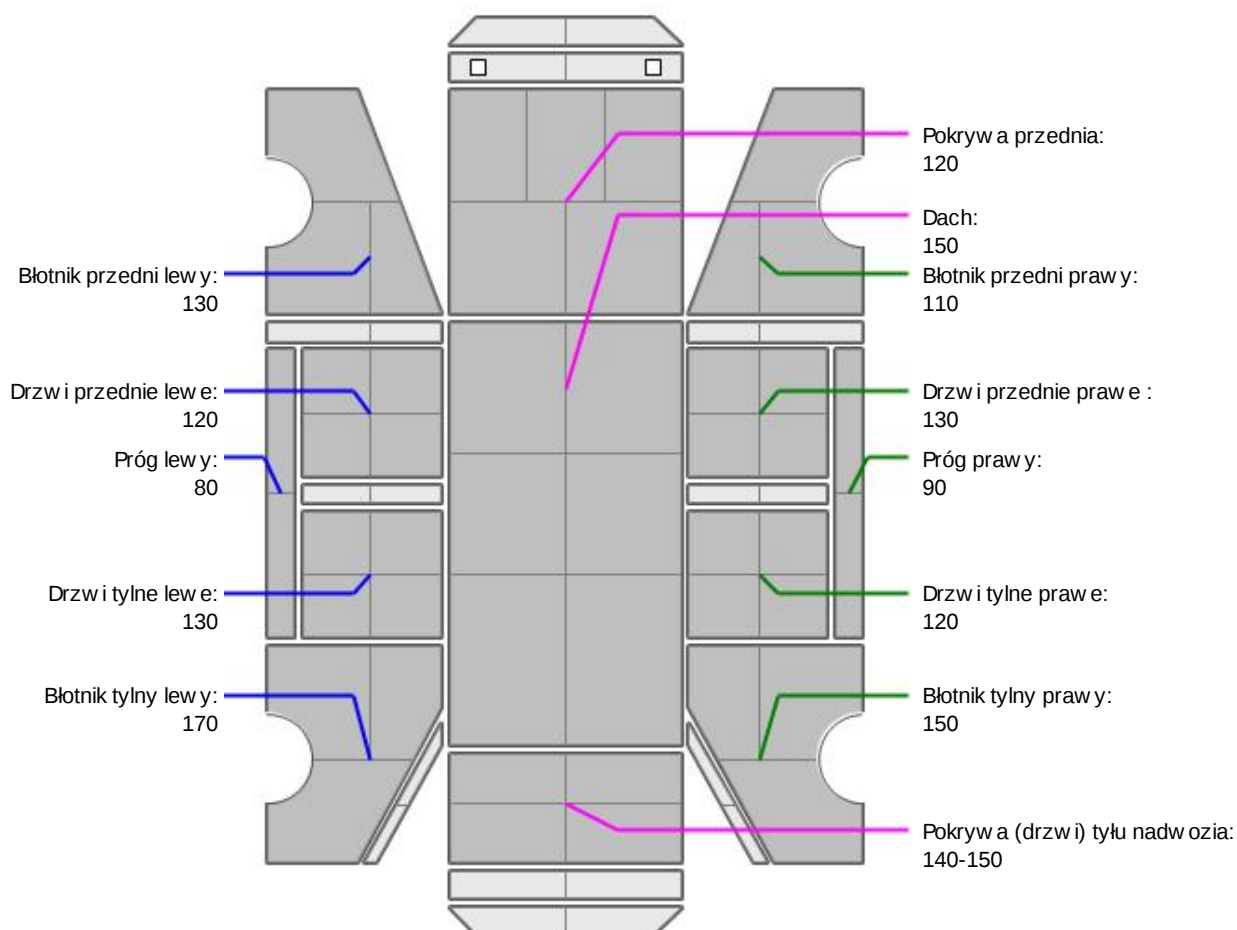
**NADWOZIE – Opis powłoki lakierowej**

| L.p. | Nazwa elementu | L / P | Grubość powłoki [µm] | Opis |
| 1 | Pokrywa przednia | | 120 | |
| 2 | Dach | | 150 | |
| 3 | Błotnik przedni | L | 130 | |
| 4 | Próg | L | 80 | |
| 5 | Drzwi przednie | L | 120 | |
| 6 | Drzwi tylne | L | 130 | |
| 7 | Błotnik tylny | L | 170 | |
| 8 | Błotnik przedni | P | 110 | |
| 9 | Próg | P | 90 | |
| 10 | Drzwi przednie | P | 130 | |
| 11 | Drzwi tylne | P | 120 | |
| 12 | Błotnik tylny | P | 150 | |
| 13 | Pokrywa (drzwi) tyłu nadwozia | | 140-150 | |
