## WYCENA WARTOŚCI

Zadanie: Ocena stanu technicznego i określenie wartości rynkowej pojazdu

| DANE IDENTYFIKACYJNE POJAZDU | | Dane: [O] XI-2025 | |
|---|---|---|---|
| Marka: | KIA | Nr rejestracyjny: | EBE11414 |
| Model pojazdu: | Ceed 1.4 MR`18 E6 | Nr Info-Ekspert: | 052-01227 |

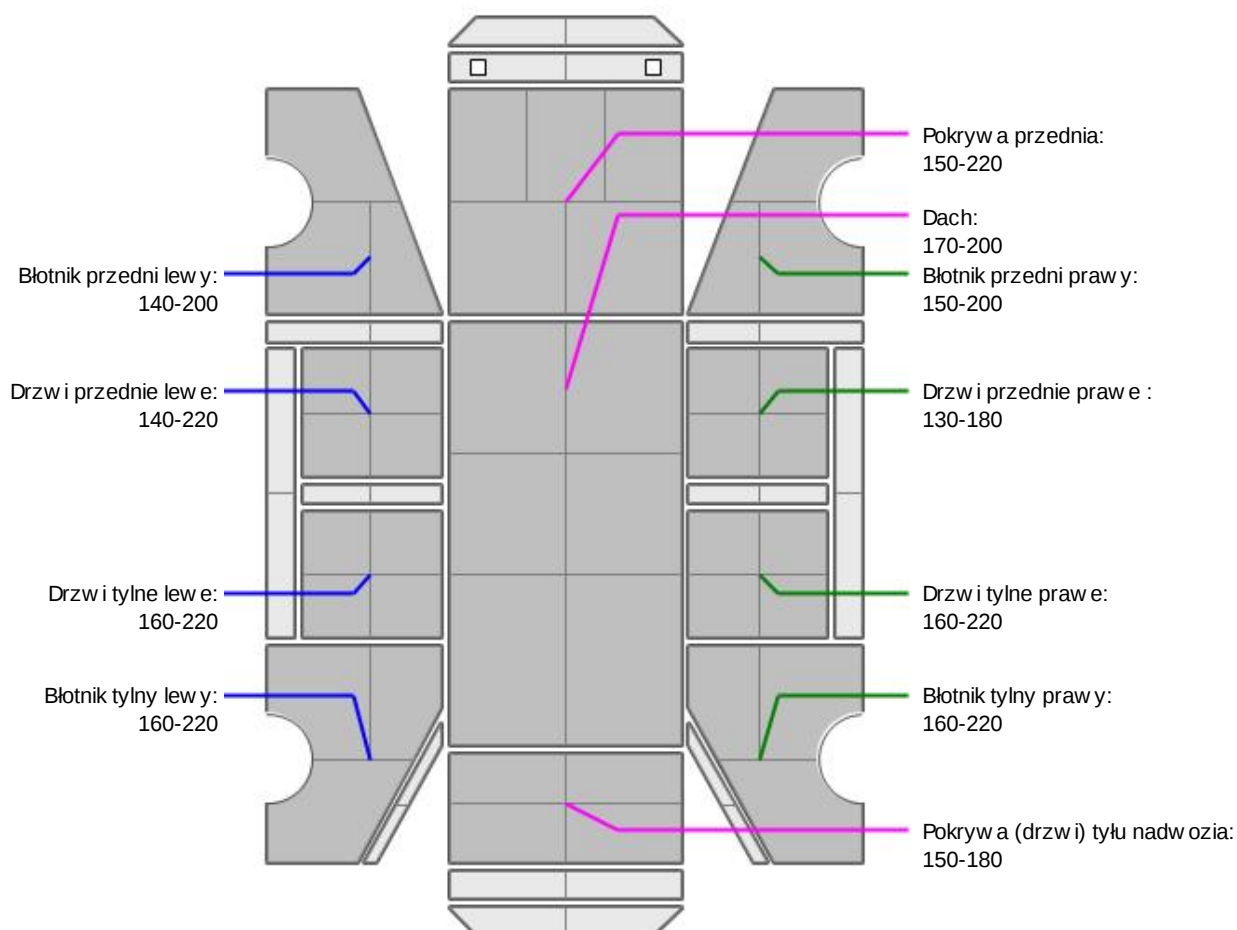
## NADWOZIE – Opis powłoki lakierowej

| L.p. | Nazwa elementu | L / P | Grubość powłoki [μm] | Opis |
|---|---|---|---|---|
| 1 | Pokrywa przednia | | 150-220 | |
| 2 | Dach | | 170-200 | |
| 3 | Błotnik przedni | L | 140-200 | |
| 4 | Drzwi przednie | L | 140-220 | |
| 5 | Drzwi tylne | L | 160-220 | |
| 6 | Błotnik tylny | L | 160-220 | |
| 7 | Błotnik przedni | P | 150-200 | |
| 8 | Drzwi przednie | P | 130-180 | |
| 9 | Drzwi tylne | P | 160-220 | |
| 10 | Błotnik tylny | P | 160-220 | |
| 11 | Pokrywa (drzwi) tyłu nadwozia | | 150-180 | |

Podane przedziały grubości powłoki lakierowej, dotyczą punktów pomiarowych. Nie mogą być traktowane jako gwarancja, że grubość powłoki lakierowej w innych punktach nie wykracza poza te przedziały. Pomiar powłoki lakierowej został wykonany urządzeniem będącym w posiadaniu rzeczoznawcy. Pomiar wykonany innym przyrządem może się różnić.
