Nr zlecenia: 78/14/11/2025/CarArena STANDARD

## Wycena wartości

Zadanie: Ocena stanu technicznego i określenie wartości rynkowej pojazdu

| DANE IDENTYFIKACYJNE POJAZDU | | Dane: [O] XI-2025 | |
|---|---|---|---|
| Marka: | <b>TOYOTA</b> | Nr rejestracyjny: | <b>GA051GH</b> |

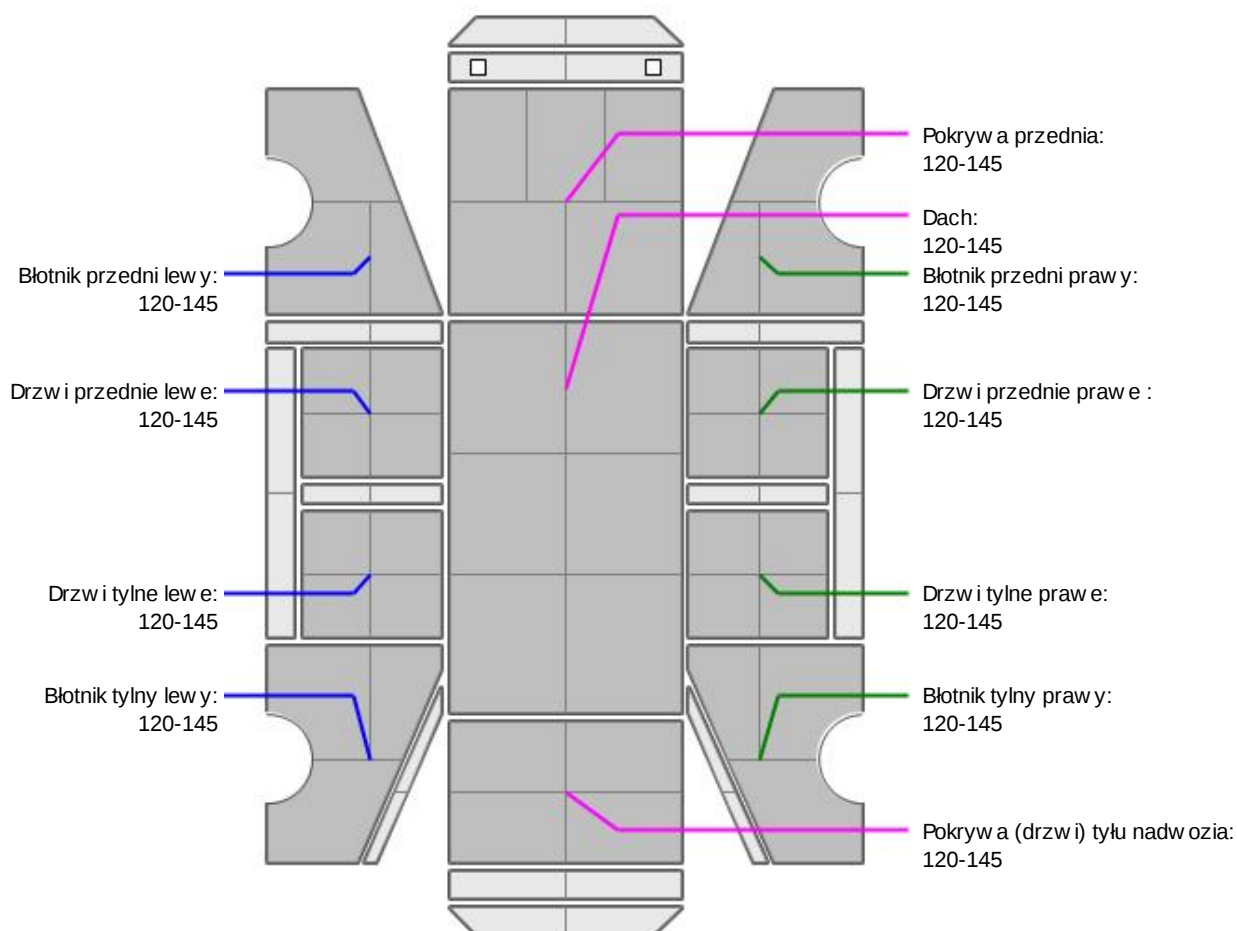
**KABINA KIEROWCY – Opis powłoki lakierowej**

| L.p. | Nazwa elementu | L / P | Grubość powłoki [μm] | Opis |
| 1 | Pokrywa przednia | | 120-145 | |
| 2 | Dach | | 120-145 | |
| 3 | Błotnik przedni | L | 120-145 | |
| 4 | Drzwi przednie | L | 120-145 | |
| 5 | Drzwi tylne | L | 120-145 | |
| 6 | Błotnik tylny | L | 120-145 | |
| 7 | Błotnik przedni | P | 120-145 | |
| 8 | Drzwi przednie | P | 120-145 | |
| 9 | Drzwi tylne | P | 120-145 | |
| 10 | Błotnik tylny | P | 120-145 | |
| 11 | Pokrywa (drzwi) tyłu nadwozia | | 120-145 | |

Podane przedziały grubości powłoki lakierowej, dotyczą punktów pomiarowych. Nie mogą być traktowane jako gwarancja, że grubość powłoki lakierowej w innych punktach nie wykracza poza te przedziały. Pomiar powłoki lakierowej został wykonany urządzeniem będącym w posiadaniu rzeczoznawcy. Pomiar wykonany innym przyrządem może się różnić.
