Nr zlecenia: 73/19/11/2025/CarArena STANDARD

## Wycena wartości

Zadanie: Ocena stanu technicznego i określenie wartości rynkowej pojazdu

| DANE IDENTYFIKACYJNE POJAZDU | | Dane: [O] XI-2025 | |
|---|---|---|---|
| Model pojazdu: | <b>430i Gran Coupe MR`13 E6d F36</b> | Nr Info-Ekspert: | <b>003-04336</b> |

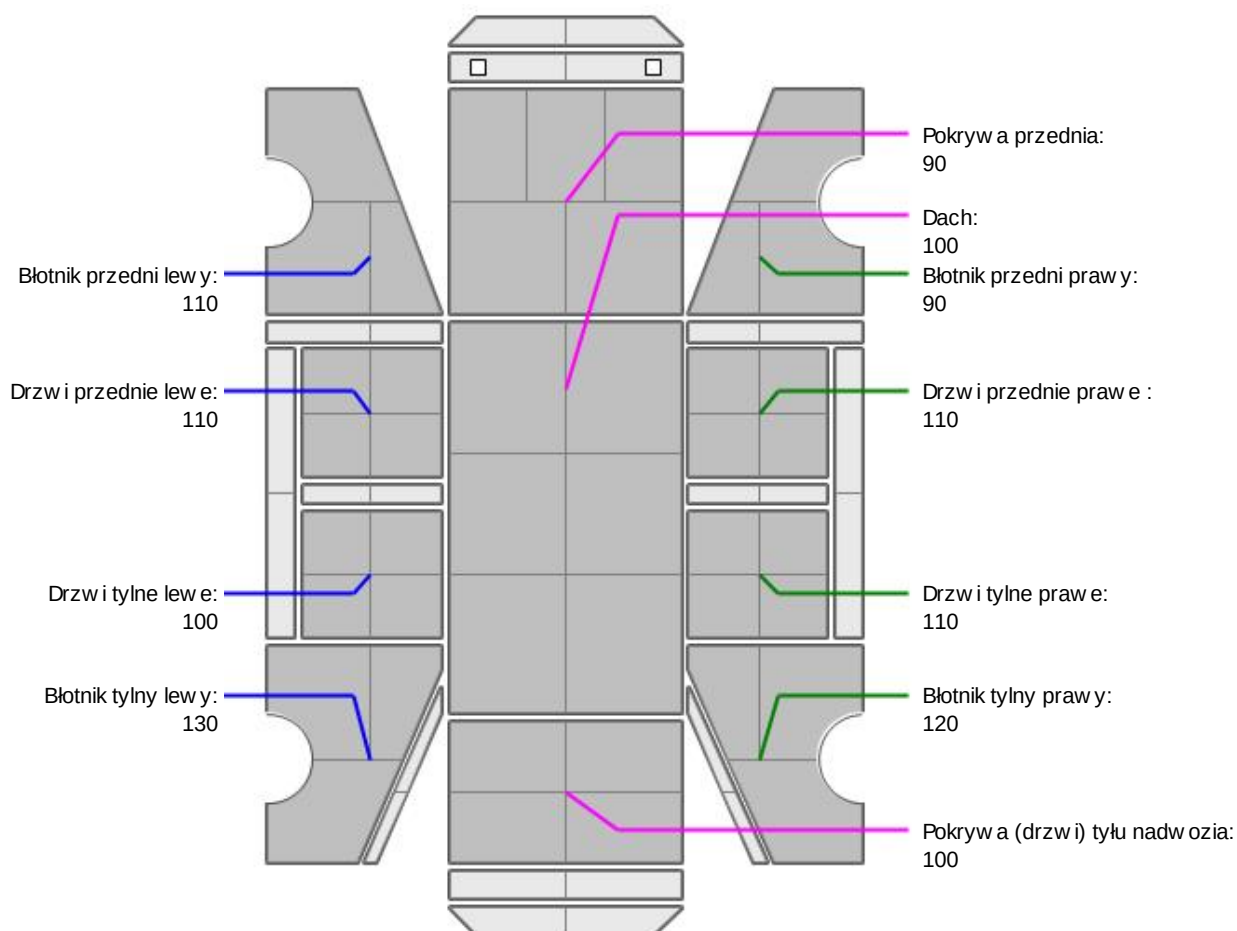
**KABINA KIEROWCY – Opis powłoki lakierowej**

| L.p. | Nazwa elementu | L / P | Grubość powłoki [μm] | Opis |
| 1 | Pokrywa przednia | | 90 | |
| 2 | Dach | | 100 | |
| 3 | Błotnik przedni | L | 110 | |
| 4 | Drzwi przednie | L | 110 | |
| 5 | Drzwi tylne | L | 100 | |
| 6 | Błotnik tylny | L | 130 | |
| 7 | Błotnik przedni | P | 90 | |
| 8 | Drzwi przednie | P | 110 | |
| 9 | Drzwi tylne | P | 110 | |
| 10 | Błotnik tylny | P | 120 | |
| 11 | Pokrywa (drzwi) tyłu nadwozia | | 100 | |

Podane przedziały grubości powłoki lakierowej, dotyczą punktów pomiarowych. Nie mogą być traktowane jako gwarancja, że grubość powłoki lakierowej w innych punktach nie wykracza poza te przedziały. Pomiar powłoki lakierowej został wykonany urządzeniem będącym w posiadaniu rzeczoznawcy. Pomiar wykonany innym przyrządem może się różnić.
