Nr zlecenia: 25/20/11/2025/CarArena STANDARD

## Wycena wartości

Zadanie: Ocena stanu technicznego i określenie wartości rynkowej pojazdu

| DANE IDENTYFIKACYJNE POJAZDU | | Dane: [T] XI-2025 | |
|---|---|---|---|
| Marka: | CUPRA | Nr rejestracyjny: | PY35614 |

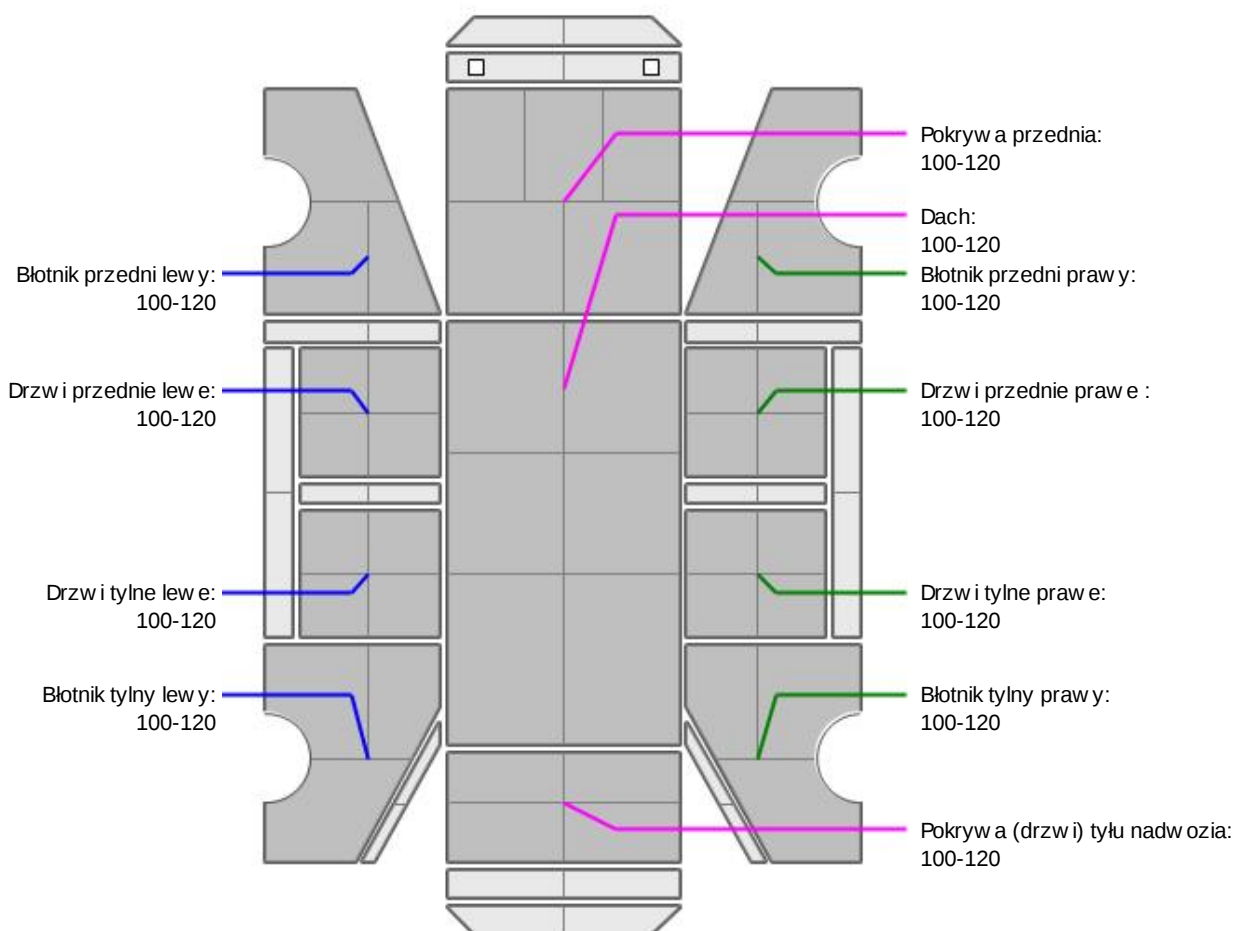
### NADWOZIE – Opis powłoki lakierowej

| L.p. | Nazwa elementu | L / P | Grubość powłoki [µm] | Opis |
| 1 | Pokrywa przednia | | 100-120 | |
| 2 | Dach | | 100-120 | |
| 3 | Błotnik przedni | L | 100-120 | |
| 4 | Drzwi przednie | L | 100-120 | |
| 5 | Drzwi tylne | L | 100-120 | |

| 6 | Błotnik tylny | L | 100-120 | |
| 7 | Błotnik przedni | P | 100-120 | |
| 8 | Drzwi przednie | P | 100-120 | |
| 9 | Drzwi tylne | P | 100-120 | |
| 10 | Błotnik tylny | P | 100-120 | |
| 11 | Pokrywa (drzwi) tyłu nadwozia | | 100-120 | |

Podane przedziały grubości powłoki lakierowej, dotyczą punktów pomiarowych. Nie mogą być traktowane jako gwarancja, że grubość powłoki lakierowej w innych punktach nie wykracza poza te przedziały. Pomiar powłoki lakierowej został wykonany urządzeniem będącym w posiadaniu rzeczoznawcy. Pomiar wykonany innym przyrządem może się różnić.
