Nr zlecenia: 87/14/11/2025/CarArena STANDARD

## Wycena wartości

Zadanie: Ocena stanu technicznego i określenie wartości rynkowej pojazdu

| DANE IDENTYFIKACYJNE POJAZDU | | Dane: [T] XI-2025 | |
|---|---|---|---|
| Model pojazdu: | <b>T-Roc 2.0 TSI MR`17 E6</b> | Nr Info-Ekspert: | <b>040-09688</b> |

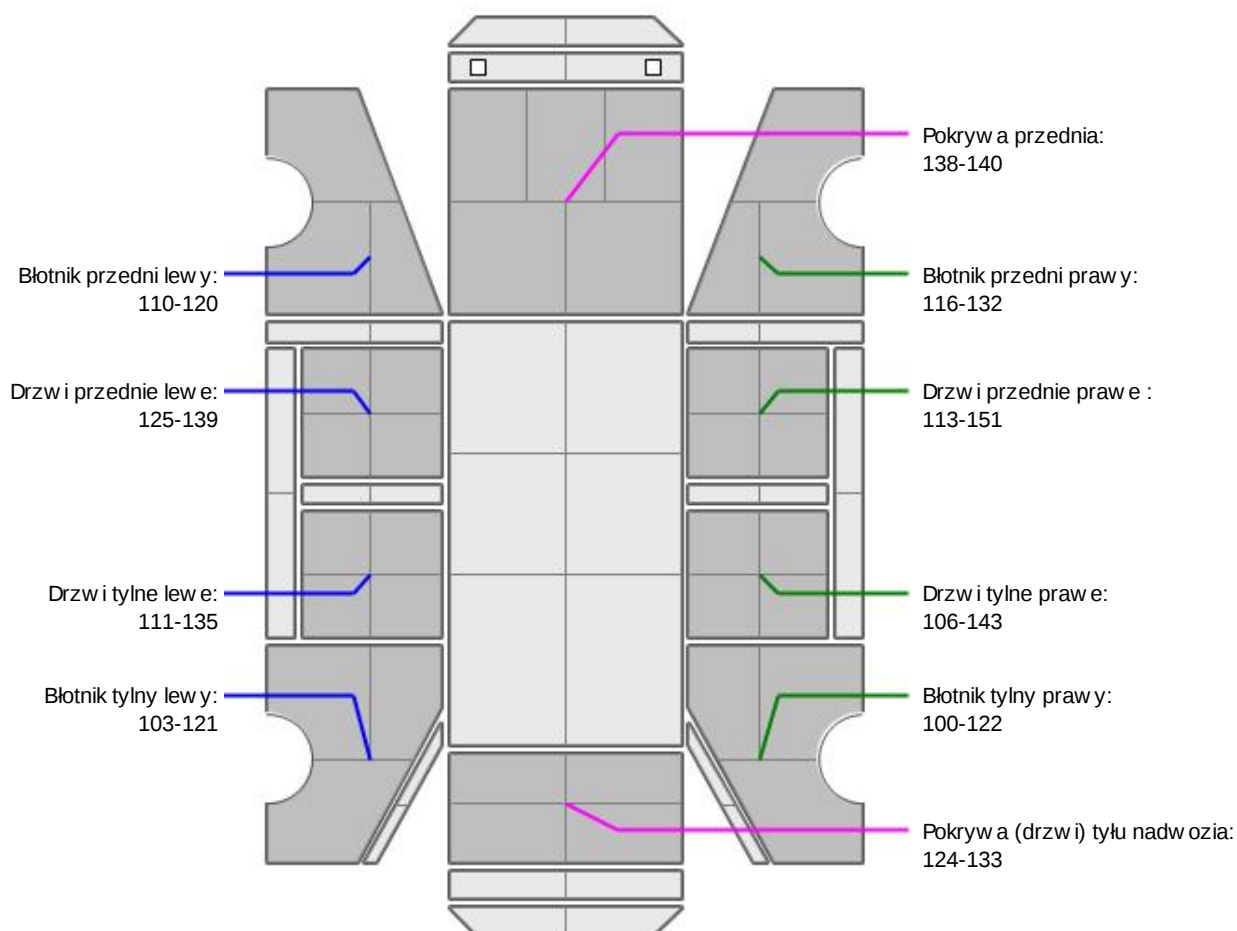
### NADWOZIE – Opis powłoki lakierowej

| L.p. | Nazwa elementu | L / P | Grubość powłoki [µm] | Opis |
| 1 | Pokrywa przednia | | 138-140 | |
| 2 | Błotnik przedni | L | 110-120 | |
| 3 | Drzwi przednie | L | 125-139 | |
| 4 | Drzwi tylne | L | 111-135 | |
| 5 | Błotnik tylny | L | 103-121 | |
| 6 | Błotnik przedni | P | 116-132 | |
| 7 | Drzwi przednie | P | 113-151 | |
| 8 | Drzwi tylne | P | 106-143 | |
| 9 | Błotnik tylny | P | 100-122 | |

| 10 | Pokrywa (drzwi) tyłu nadwozia | 124-133 |

Podane przedziały grubości powłoki lakierowej, dotyczą punktów pomiarowych. Nie mogą być traktowane jako gwarancja, że grubość powłoki lakierowej w innych punktach nie wykracza poza te przedziały. Pomiar powłoki lakierowej został wykonany urządzeniem będącym w posiadaniu rzeczoznawcy. Pomiar wykonany innym przyrządem może się różnić.
