Nr zlecenia: 39/17/11/2025/CarArena STANDARD

## Wycena wartości

Zadanie: Ocena stanu technicznego i określenie wartości rynkowej pojazdu

| DANE IDENTYFIKACYJNE POJAZDU | | Dane: [O] XI-2025 | |
|---|---|---|---|
| Model pojazdu: | <b>Leon 2.0 TSI MR`17 E6 5F</b> | Nr Info-Ekspert: | <b>033-01590</b> |

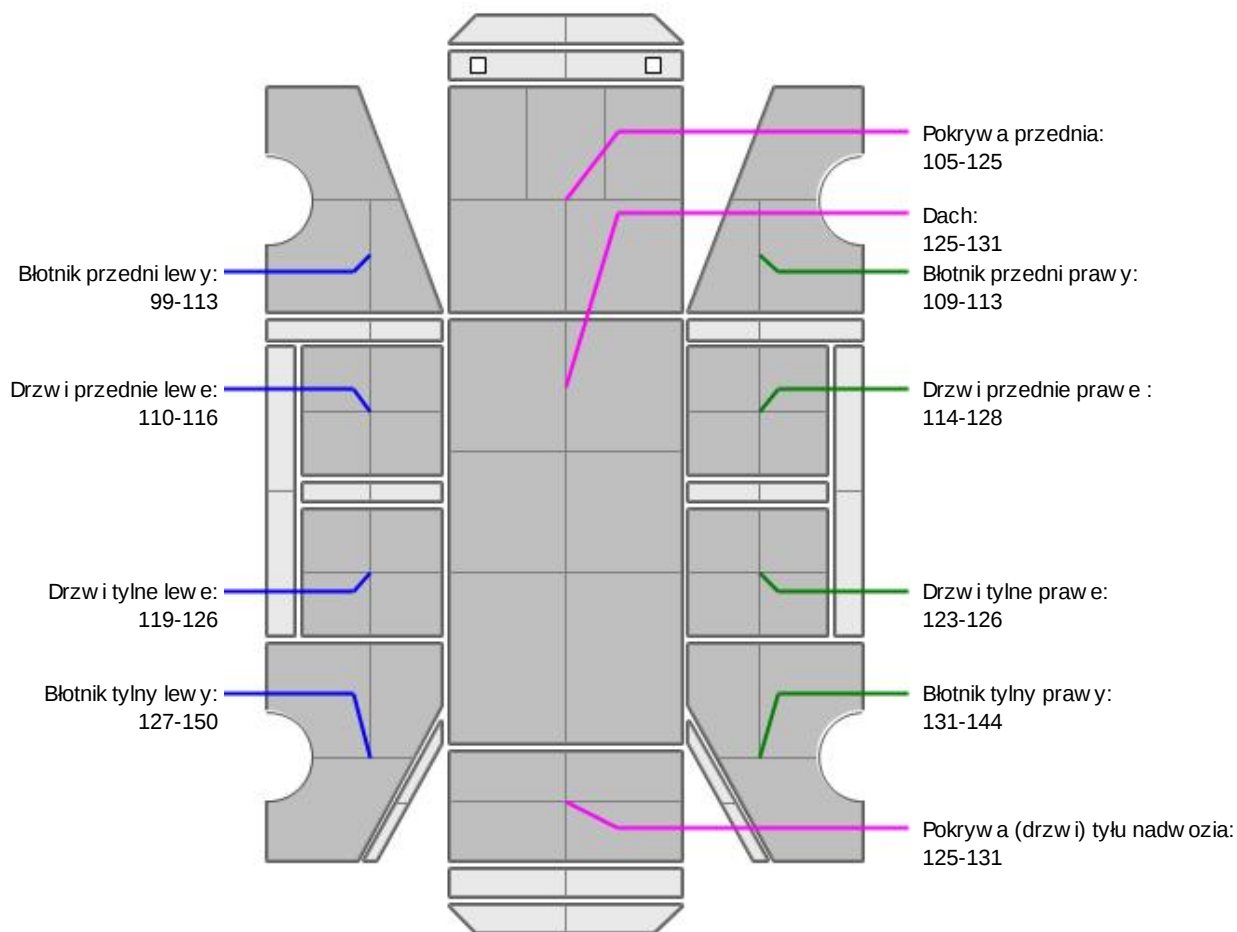
## NADWOZIE – Opis powłoki lakierowej

| L.p. | Nazwa elementu | L / P | Grubość powłoki [μm] | Opis |
| 1 | Pokrywa przednia | | 105-125 | |
| 2 | Dach | | 125-131 | |
| 3 | Błotnik przedni | L | 99-113 | |
| 4 | Drzwi przednie | L | 110-116 | |
| 5 | Drzwi tylne | L | 119-126 | |
| 6 | Błotnik tylny | L | 127-150 | |
| 7 | Błotnik przedni | P | 109-113 | |
| 8 | Drzwi przednie | P | 114-128 | |
| 9 | Drzwi tylne | P | 123-126 | |
| 10 | Błotnik tylny | P | 131-144 | |
| 11 | Pokrywa (drzwi) tyłu nadwozia | | 125-131 | |

Podane przedziały grubości powłoki lakierowej, dotyczą punktów pomiarowych. Nie mogą być traktowane jako gwarancja, że grubość powłoki lakierowej w innych punktach nie wykracza poza te przedziały. Pomiar powłoki lakierowej został wykonany urządzeniem będącym w posiadaniu rzeczoznawcy. Pomiar wykonany innym przyrządem może się różnić.
