Nr zlecenia: 06/07/11/2025/CarArena STANDARD

## Poglądowy raport stanu technicznego

Zadanie: Ocena stanu technicznego i określenie wartości rynkowej pojazdu

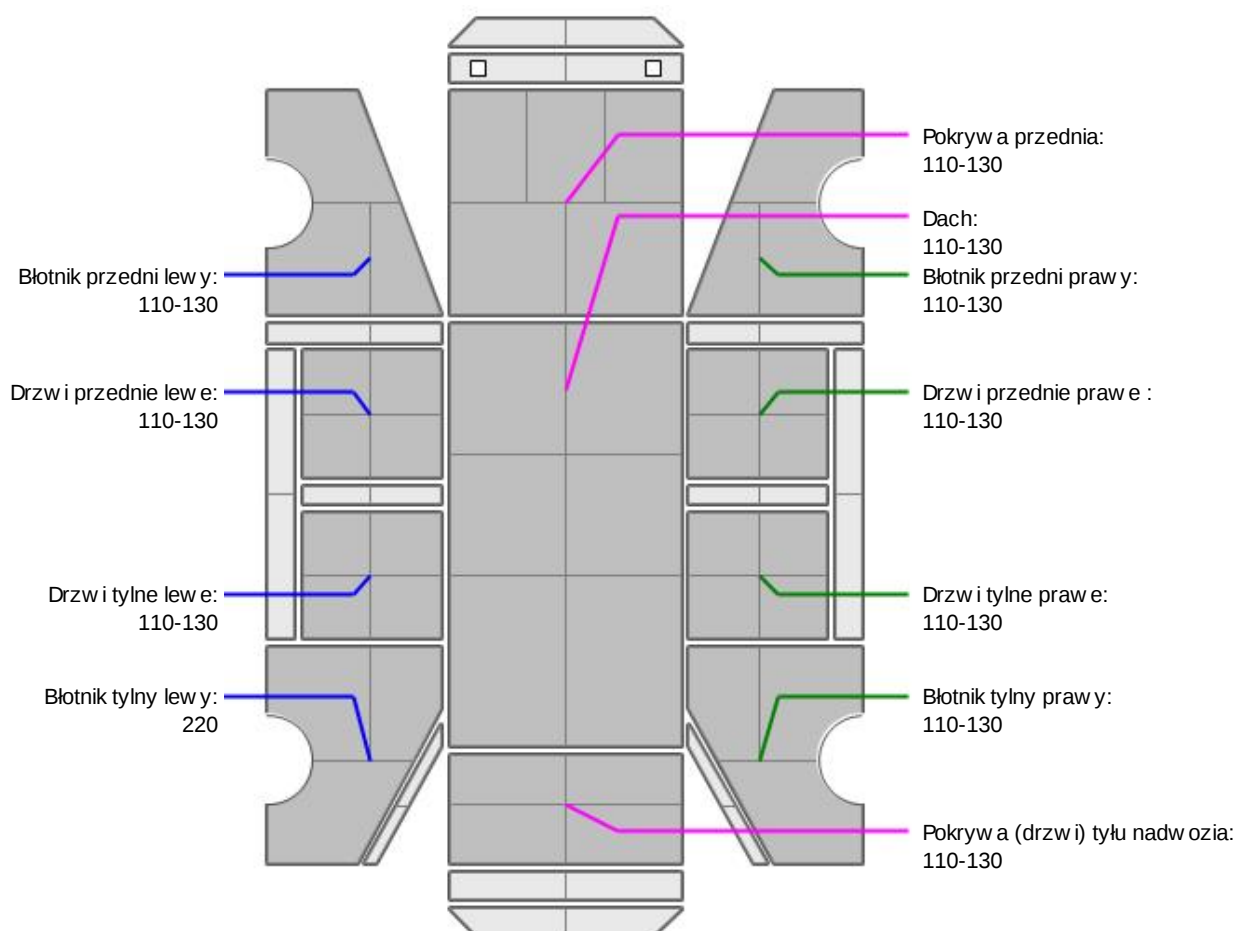
## NADWOZIE – Opis powłoki lakierowej

| L.p. | Nazwa elementu | L / P | Grubość powłoki [ $\mu\text{m}$ ] | Opis |
| 1 | Pokrywa przednia | | 110-130 | |
| 2 | Dach | | 110-130 | |
| 3 | Błotnik przedni | L | 110-130 | |
| 4 | Drzwi przednie | L | 110-130 | |
| 5 | Drzwi tylne | L | 110-130 | |
| 6 | Błotnik tylny | L | 220 | |
| 7 | Błotnik przedni | P | 110-130 | |
| 8 | Drzwi przednie | P | 110-130 | |
| 9 | Drzwi tylne | P | 110-130 | |
| 10 | Błotnik tylny | P | 110-130 | |
| 11 | Pokrywa (drzwi) tyłu nadwozia | | 110-130 | |

Podane przedziały grubości powłoki lakierowej, dotyczą punktów pomiarowych. Nie mogą być traktowane jako gwarancja, że grubość powłoki lakierowej w innych punktach nie wykracza poza te przedziały. Pomiar powłoki lakierowej został wykonany urządzeniem będącym w posiadaniu rzeczoznawcy. Pomiar wykonany innym przyrządem może się różnić.
