Nr zlecenia: 115/12/11/2025/CarArena STANDARD

## Wycena wartości

Zadanie: Ocena stanu technicznego i określenie wartości rynkowej pojazdu

| DANE IDENTYFIKACYJNE POJAZDU | | Dane: [O] XI-2025 | |
|---|---|---|---|
| Model pojazdu: | Polo VI 1.6 TDI MR`18 E6 | Nr Info-Ekspert: | 040-08991 |

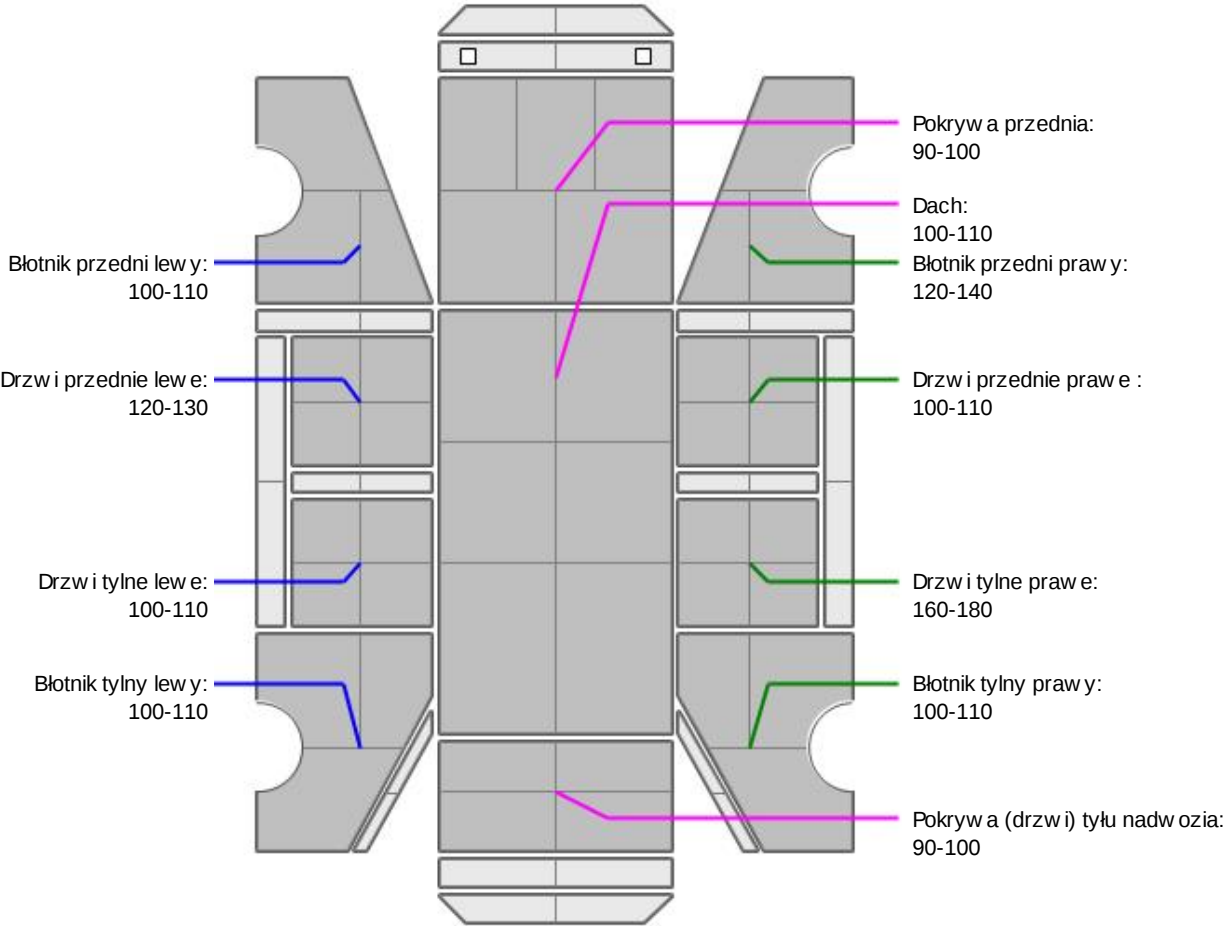
**NADWOZIE – Opis powłoki lakierowej**

| L.p. | Nazwa elementu | L / P | Grubość powłoki [µm] | Opis |
| 1 | Pokrywa przednia | | 90-100 | |
| 2 | Dach | | 100-110 | |
| 3 | Błotnik przedni | L | 100-110 | |
| 4 | Drzwi przednie | L | 120-130 | |
| 5 | Drzwi tylne | L | 100-110 | |

| 6 | Błotnik tylny | L | 100-110 | |
| 7 | Błotnik przedni | P | 120-140 | |
| 8 | Drzwi przednie | P | 100-110 | |
| 9 | Drzwi tylne | P | 160-180 | |
| 10 | Błotnik tylny | P | 100-110 | |
| 11 | Pokrywa (drzwi) tyłu nadwozia | | 90-100 | |

Podane przedziały grubości powłoki lakierowej, dotyczą punktów pomiarowych. Nie mogą być traktowane jako gwarancja, że grubość powłoki lakierowej w innych punktach nie wykracza poza te przedziały. Pomiar powłoki lakierowej został wykonany urządzeniem będącym w posiadaniu rzeczoznawcy. Pomiar wykonany innym przyrządem może się różnić.
