Nr zlecenia: 114/12/11/2025/CarArena STANDARD

## Wycena wartości

Zadanie: Ocena stanu technicznego i określenie wartości rynkowej pojazdu

| DANE IDENTYFIKACYJNE POJAZDU | | Dane: [O] XI-2025 | |
|---|---|---|---|
| Model pojazdu: | Polo VI 1.6 TDI MR`18 E6 | Nr Info-Ekspert: | 040-08991 |

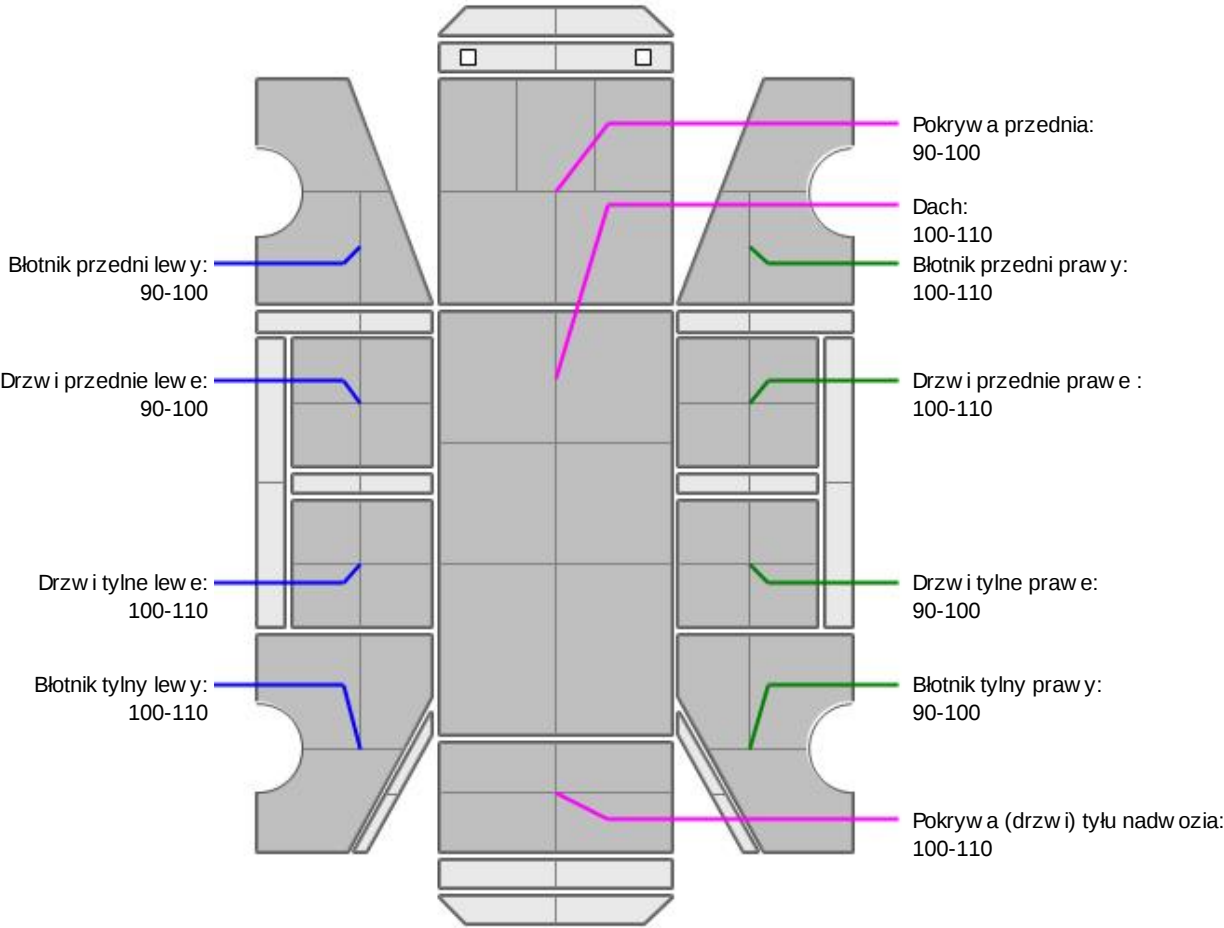
NADWOZIE – Opis powłoki lakierowej

| L.p. | Nazwa elementu | L / P | Grubość powłoki [µm] | Opis |
| 1 | Pokrywa przednia | | 90-100 | |
| 2 | Dach | | 100-110 | |
| 3 | Błotnik przedni | L | 90-100 | |
| 4 | Drzwi przednie | L | 90-100 | |
| 5 | Drzwi tylne | L | 100-110 | |
| 6 | Błotnik tylny | L | 100-110 | |
| 7 | Błotnik przedni | P | 100-110 | |

| 8 | Drzwi przednie | P | 100-110 | |
| 9 | Drzwi tylne | P | 90-100 | |
| 10 | Błotnik tylny | P | 90-100 | |
| 11 | Pokrywa (drzwi) tyłu nadwozia | | 100-110 | |

Podane przedziały grubości powłoki lakierowej, dotyczą punktów pomiarowych. Nie mogą być traktowane jako gwarancja, że grubość powłoki lakierowej w innych punktach nie wykracza poza te przedziały. Pomiar powłoki lakierowej został wykonany urządzeniem będącym w posiadaniu rzeczoznawcy. Pomiar wykonany innym przyrządem może się różnić.
