## Poglądowy raport stanu technicznego

Zadanie: Ocena stanu technicznego i określenie wartości rynkowej pojazdu

| DANE IDENTYFIKACYJNE POJAZDU | | Dane: [O] XI-2025 | |
|---|---|---|---|
| Marka: | <b>VOLKSWAGEN</b> | Nr rejestracyjny: | <b>WND87758</b> |
| Model pojazdu: | <b>Golf VII Variant 1.6 TDI MR`17 E6</b> | Nr Info-Ekspert: | <b>040-08570</b> |

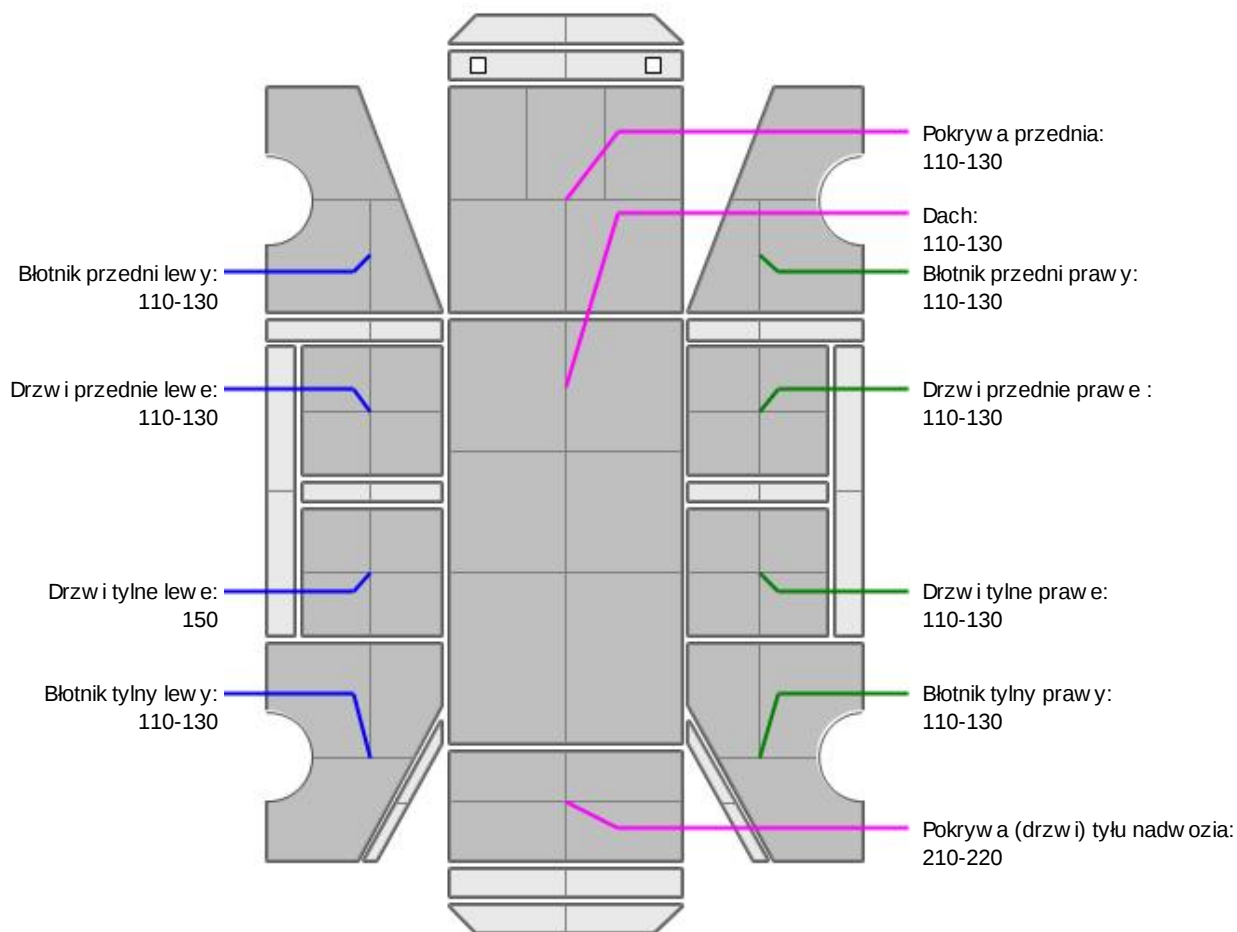
| L.p. | Nazwa elementu | L / P | Grubość powłoki [μm] | Opis |
| 1 | Pokrywa przednia | | 110-130 | |
| 2 | Dach | | 110-130 | |
| 3 | Błotnik przedni | L | 110-130 | |
| 4 | Drzwi przednie | L | 110-130 | |
| 5 | Drzwi tylne | L | 150 | |
| 6 | Błotnik tylny | L | 110-130 | |
| 7 | Błotnik przedni | P | 110-130 | |
| 8 | Drzwi przednie | P | 110-130 | |
| 9 | Drzwi tylne | P | 110-130 | |
| 10 | Błotnik tylny | P | 110-130 | |
| 11 | Pokrywa (drzwi) tyłu nadwozia | | 210-220 | |

Podane przedziały grubości powłoki lakierowej, dotyczą punktów pomiarowych. Nie mogą być traktowane jako gwarancja, że grubość powłoki lakierowej w innych punktach nie wykracza poza te przedziały. Pomiar powłoki lakierowej został wykonany urządzeniem będącym w posiadaniu rzeczoznawcy. Pomiar wykonany innym przyrządem może się różnić.
