Nr zlecenia: 47/20/11/2025/CarArena STANDARD

## Wycena wartości

Zadanie: Ocena stanu technicznego i określenie wartości rynkowej pojazdu

| DANE IDENTYFIKACYJNE POJAZDU | | Dane: [D] XI-2025 | |
|---|---|---|---|
| Marka: | VOLKSWAGEN | Nr rejestracyjny: | SM1586C |

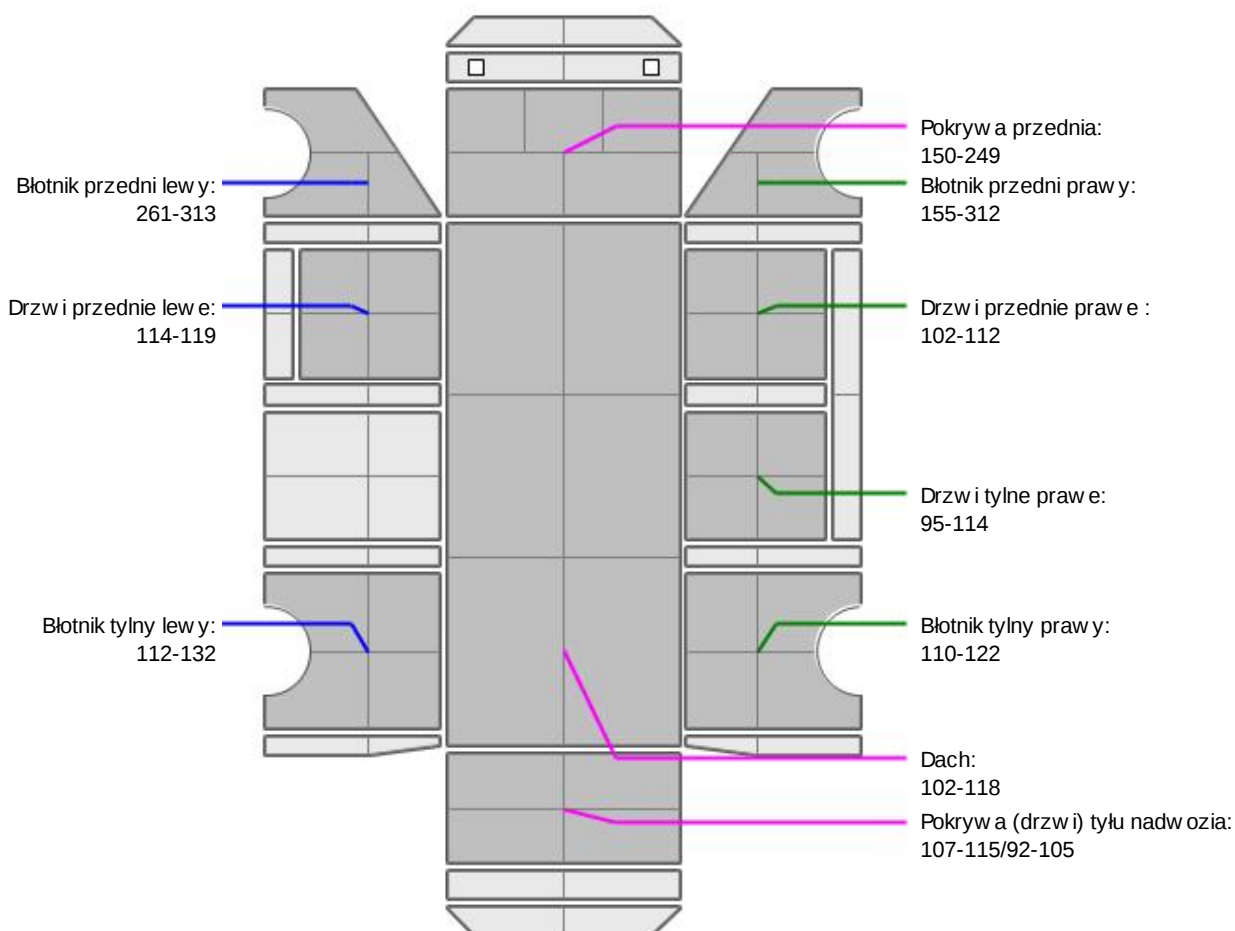
| L.p. | Nazwa elementu | L / P | Grubość powłoki [μm] | Opis |
| 1 | Pokrywa przednia | | 150-249 | |
| 2 | Dach | | 102-118 | |
| 3 | Błotnik przedni | L | 261-313 | |
| 4 | Drzwi przednie | L | 114-119 | |
| 5 | Błotnik tylny | L | 112-132 | |
| 6 | Błotnik przedni | P | 155-312 | |
| 7 | Drzwi przednie | P | 102-112 | |
| 8 | Drzwi tylne | P | 95-114 | |
| 9 | Błotnik tylny | P | 110-122 | |
| 10 | Pokrywa (drzwi) tyłu nadwozia | | 107-115/92-105 | |

Podane przedziały grubości powłoki lakierowej poszczególnych elementów dotyczą wyłącznie punktów pomiarowych, tj. trzech wybranych miejsc na danym elemencie nadwozia. Nie oznacza to, że w pozostałych obszarach danego elementu grubość powłoki jest jednakowa ani że nie może wykroczyć poza wskazane zakresy. Pomiary wykonano urządzeniem będącym w posiadaniu rzeczoznawcy. Pomiar wykonany innym przyrządem może się różnić.
