Nr zlecenia: 13/19/11/2025/CarArena STANDARD

## Wycena wartości

Zadanie: Ocena stanu technicznego i określenie wartości rynkowej pojazdu

| DANE IDENTYFIKACYJNE POJAZDU | | Dane: [D] XI-2025 | |
|---|---|---|---|
| Model pojazdu: | ProAce City Verso 1.2 MR`20 E6.3 2.3t | Nr Info-Ekspert: | 037-03304 |

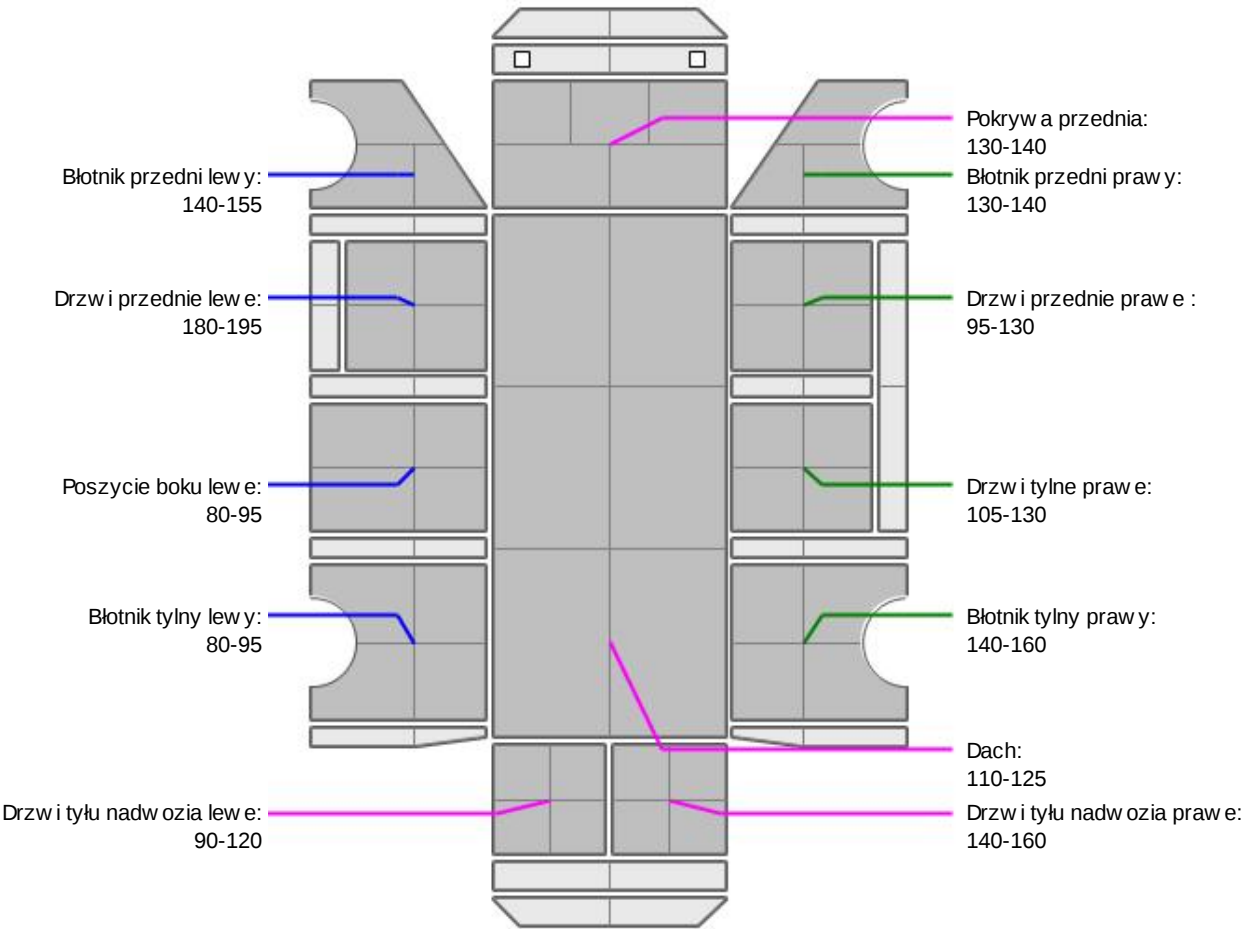
NADWOZIE – Opis powłoki lakierowej

| L.p. | Nazwa elementu | L / P | Grubość powłoki [µm] | Opis |
| 1 | Pokrywa przednia | | 130-140 | |
| 2 | Dach | | 110-125 | |
| 3 | Błotnik przedni | L | 140-155 | |
| 4 | Drzwi przednie | L | 180-195 | |
| 5 | Poszycie boku | L | 80-95 | |
| 6 | Błotnik tylny | L | 80-95 | |
| 7 | Drzwi tyłu nadwozia | | 90-120 | |
| 8 | Błotnik przedni | P | 130-140 | |

| 9 | Drzwi przednie | P | 95-130 | |
| 10 | Drzwi tylne | P | 105-130 | |
| 11 | Łotnik tylny | P | 140-160 | |
| 12 | Drzwi tyłu nadwozia | | 140-160 | |

Podane przedziały grubości powłoki lakierowej poszczególnych elementów dotyczą wyłącznie punktów pomiarowych, tj. trzech wybranych miejsc na danym elemencie nadwozia. Nie oznacza to, że w pozostałych obszarach danego elementu grubość powłoki jest jednakowa ani że nie może wykraczać poza wskazane zakresy. Pomiary wykonano urządzeniem będącym w posiadaniu rzeczoznawcy. Pomiar wykonany innym przyrządem może się różnić.
