Nr zlecenia: 144/20/11/2025/CarArena STANDARD

## Wycena wartości

Zadanie: Ocena stanu technicznego i określenie wartości rynkowej pojazdu

| DANE IDENTYFIKACYJNE POJAZDU | | Dane: [O] XI-2025 | |
|---|---|---|---|
| Model pojazdu: | <b>320 Touring Diesel Mild Hybrid MR`22 E6d/e G21</b> | Nr Info-Ekspert: | <b>003-06460</b> |

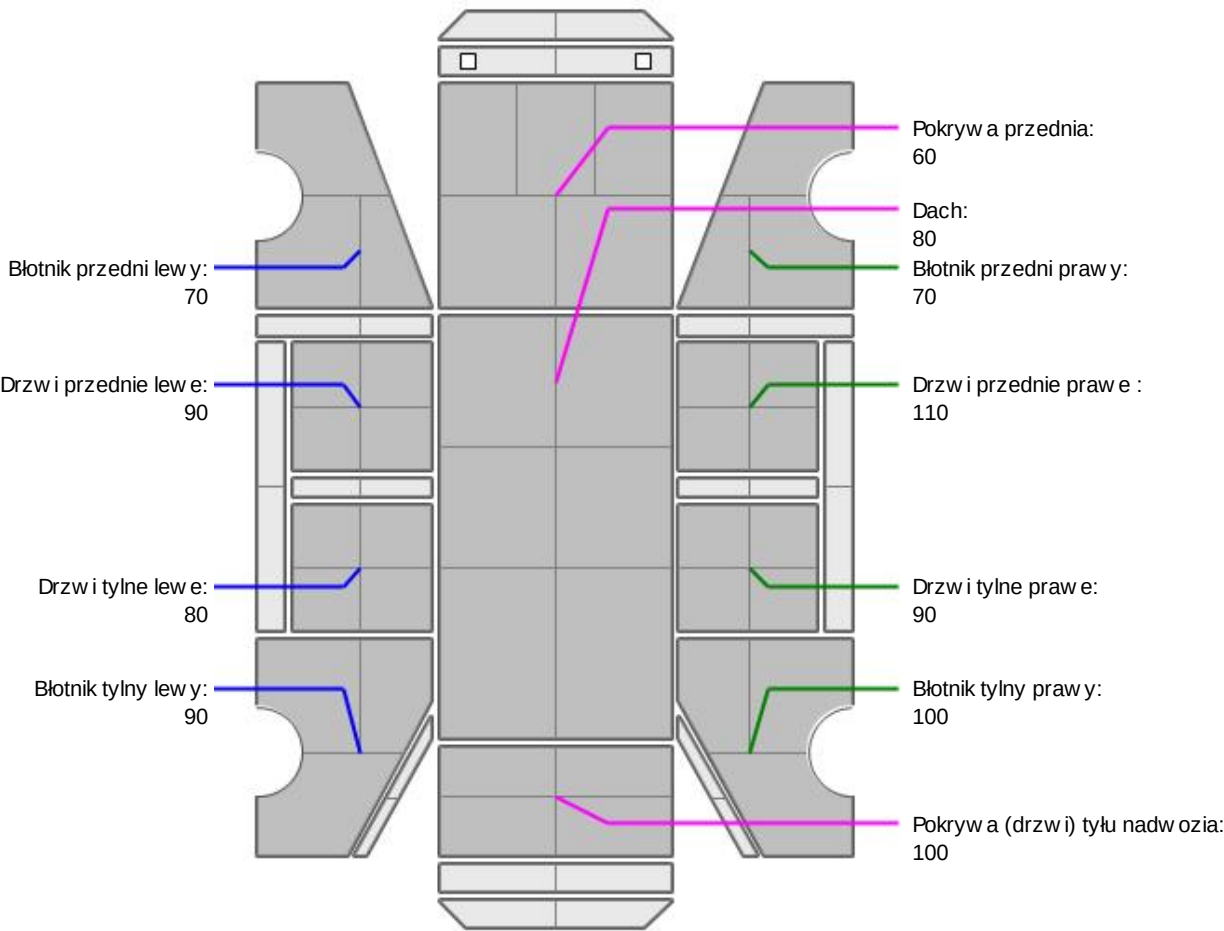
| L.p. | Nazwa elementu | L / P | Grubość powłoki [µm] | Opis |
| 1 | Pokrywa przednia | | 60 | |
| 2 | Dach | | 80 | |
| 3 | Błotnik przedni | L | 70 | |
| 4 | Drzwi przednie | L | 90 | |
| 5 | Drzwi tylne | L | 80 | |
| 6 | Błotnik tylny | L | 90 | |

| 7 | Błotnik przedni | P | 70 | |
| 8 | Drzwi przednie | P | 110 | |
| 9 | Drzwi tylne | P | 90 | |
| 10 | Błotnik tylny | P | 100 | |
| 11 | Pokrywa (drzwi) tyłu nadwozia | | 100 | |

Podane przedziały grubości powłoki lakierowej poszczególnych elementów dotyczą wyłącznie punktów pomiarowych, tj. trzech wybranych miejsc na danym elemencie nadwozia. Nie oznacza to, że w pozostałych obszarach danego elementu grubość powłoki jest jednakowa ani że nie może wykroczyć poza wskazane zakresy. Pomiary wykonano urządzeniem będącym w posiadaniu rzeczoznawcy. Pomiar wykonany innym przyrządem może się różnić.
