Nr zlecenia: 108/19/11/2025/CarArena STANDARD

## WYCENA WARTOŚCI

Zadanie: Ocena stanu technicznego i określenie wartości rynkowej pojazdu

| DANE IDENTYFIKACYJNE POJAZDU | | Dane: [O] XI-2025 | |
|---|---|---|---|
| Marka: | FORD | Nr rejestracyjny: | PO2JC69 |

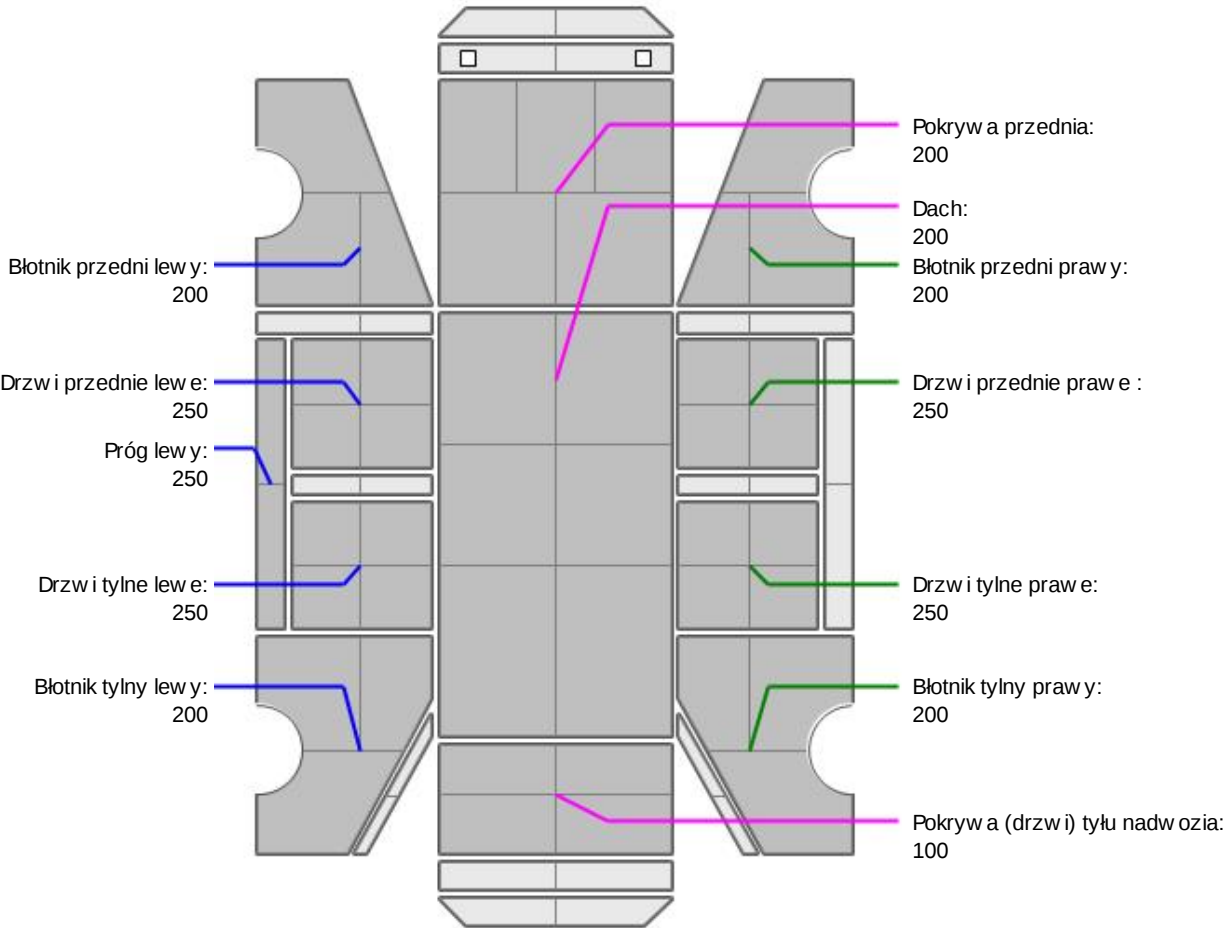
NADWOZIE – Opis powłoki lakierowej

| L.p. | Nazwa elementu | L / P | Grubość powłoki [µm] | Opis |
|---|---|---|---|---|
| 1 | Pokrywa przednia | | 200 | |
| 2 | Dach | | 200 | |
| 3 | Błotnik przedni | L | 200 | |
| 4 | Próg | L | 250 | |
| 5 | Drzwi przednie | L | 250 | |
| 6 | Drzwi tylne | L | 250 | |
| 7 | Błotnik tylny | L | 200 | |
| 8 | Błotnik przedni | P | 200 | |
| 9 | Drzwi przednie | P | 250 | |
| 10 | Drzwi tylne | P | 250 | |
| 11 | Błotnik tylny | P | 200 | |
| 12 | Pokrywa (drzwi) tyłu nadwozia | | 100 | |
