Nr zlecenia: 52/25/11/2025/CarArena STANDARD

## Wycena wartości

Zadanie: Ocena stanu technicznego i określenie wartości rynkowej pojazdu

| DANE IDENTYFIKACYJNE POJAZDU | | Dane: [T] XI-2025 | |
|---|---|---|---|
| Marka: | BMW | Nr rejestracyjny: | PZ4E055 |

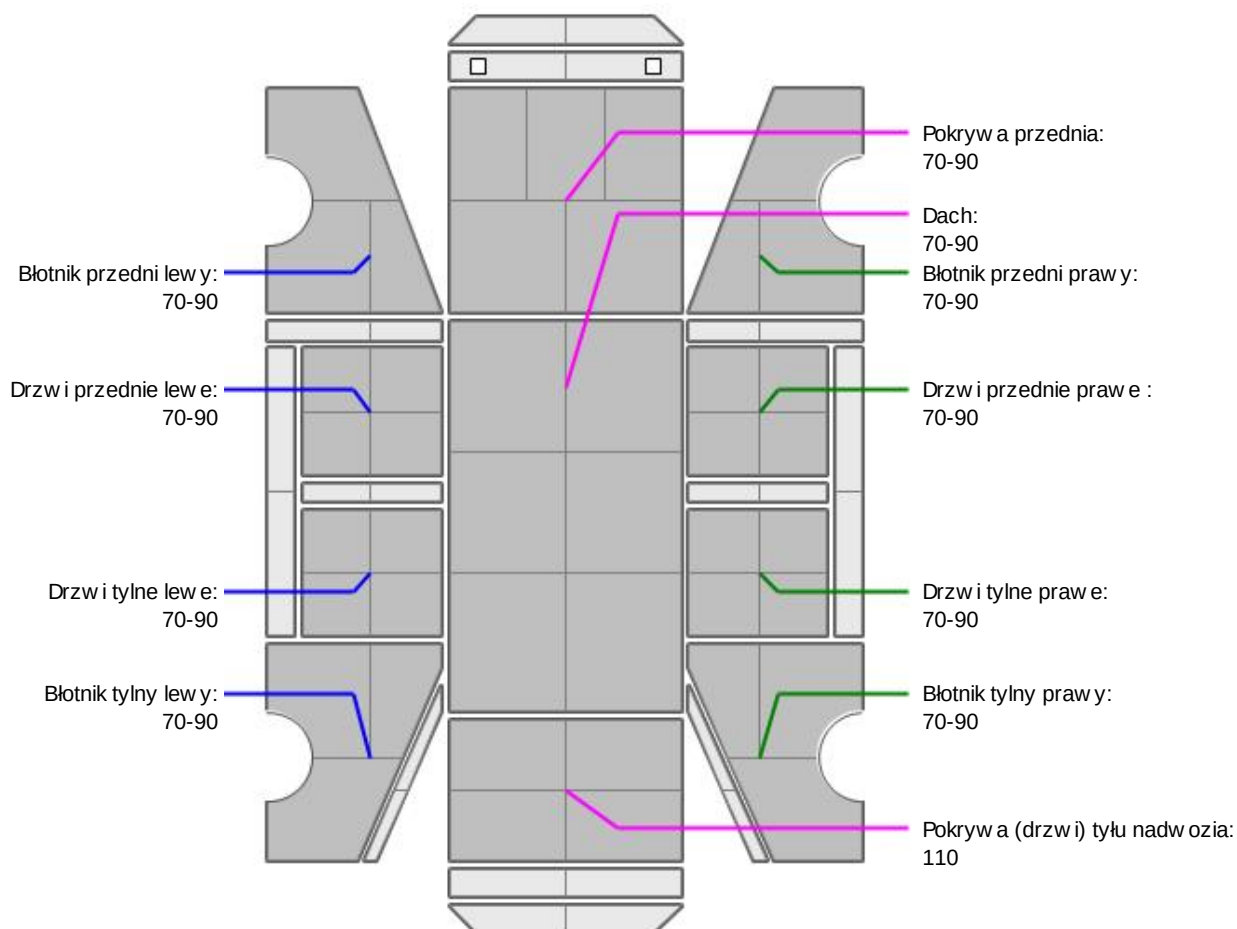
#### KABINA KIEROWCY – Opis powłoki lakierowej

| L.p. | Nazwa elementu | L / P | Grubość powłoki [µm] | Opis |
| 1 | Pokrywa przednia | | 70-90 | |
| 2 | Dach | | 70-90 | |
| 3 | Błotnik przedni | L | 70-90 | |
| 4 | Drzwi przednie | L | 70-90 | |
| 5 | Drzwi tylne | L | 70-90 | |
| 6 | Błotnik tylny | L | 70-90 | |
| 7 | Błotnik przedni | P | 70-90 | |
| 8 | Drzwi przednie | P | 70-90 | |
| 9 | Drzwi tylne | P | 70-90 | |
| 10 | Błotnik tylny | P | 70-90 | |
| 11 | Pokrywa (drzwi) tyłu nadwozia | | 110 | |

Podane przedziały grubości powłoki lakierowej poszczególnych elementów dotyczą wyłącznie punktów pomiarowych, tj. trzech wybranych miejsc na danym elemencie nadwozia. Nie oznacza to, że w pozostałych obszarach danego elementu grubość powłoki jest jednakowa ani że nie może wykroczyć poza wskazane zakresy. Pomiary wykonano urządzeniem będącym w posiadaniu rzeczoznawcy. Pomiar wykonany innym przyrządem może się różnić.
