## WYCENA WARTOŚCI

Zadanie: Ocena stanu technicznego i określenie wartości rynkowej pojazdu

| DANE IDENTYFIKACYJNE POJAZDU | | Dane: [T] XI-2025 | |
|---|---|---|---|
| Marka: | SKODA | Nr rejestracyjny: | PY10172 |
| Model pojazdu: | Karoq TSI MR`22 E6 | Nr Info-Ekspert: | 034-04628 |

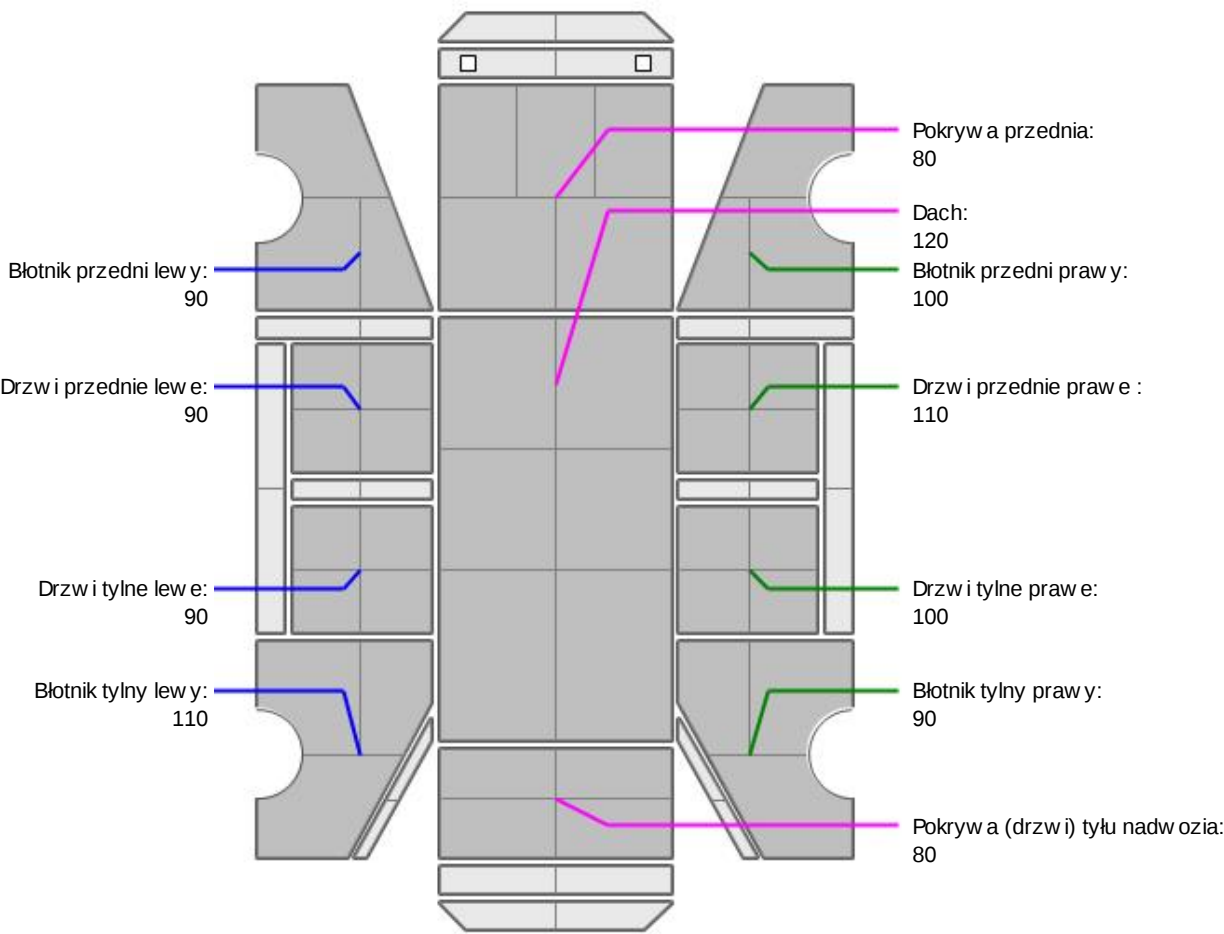
NADWOZIE – Opis powłoki lakierowej

| L.p. | Nazwa elementu | L / P | Grubość powłoki [µm] | Opis |
| 1 | Pokrywa przednia | | 80 | |
| 2 | Dach | | 120 | |
| 3 | Błotnik przedni | L | 90 | |
| 4 | Drzwi przednie | L | 90 | |
| 5 | Drzwi tylne | L | 90 | |
| 6 | Błotnik tylny | L | 110 | |
| 7 | Błotnik przedni | P | 100 | |
| 8 | Drzwi przednie | P | 110 | |
| 9 | Drzwi tylne | P | 100 | |

| 10 | Błotnik tylny | P | 90 | |
| 11 | Pokrywa (drzwi) tyłu nadwozia | | 80 | |
