Nr zlecenia: 71/19/11/2025/CarArena STANDARD

## Wycena wartości

Zadanie: Ocena stanu technicznego i określenie wartości rynkowej pojazdu

| DANE IDENTYFIKACYJNE POJAZDU | | Dane: [O] XI-2025 | |
|---|---|---|---|
| Model pojazdu: | <b>Jogger 1.0 Tce LPG MR`23 E6d</b> | Nr Info-Ekspert: | <b>009-00912</b> |

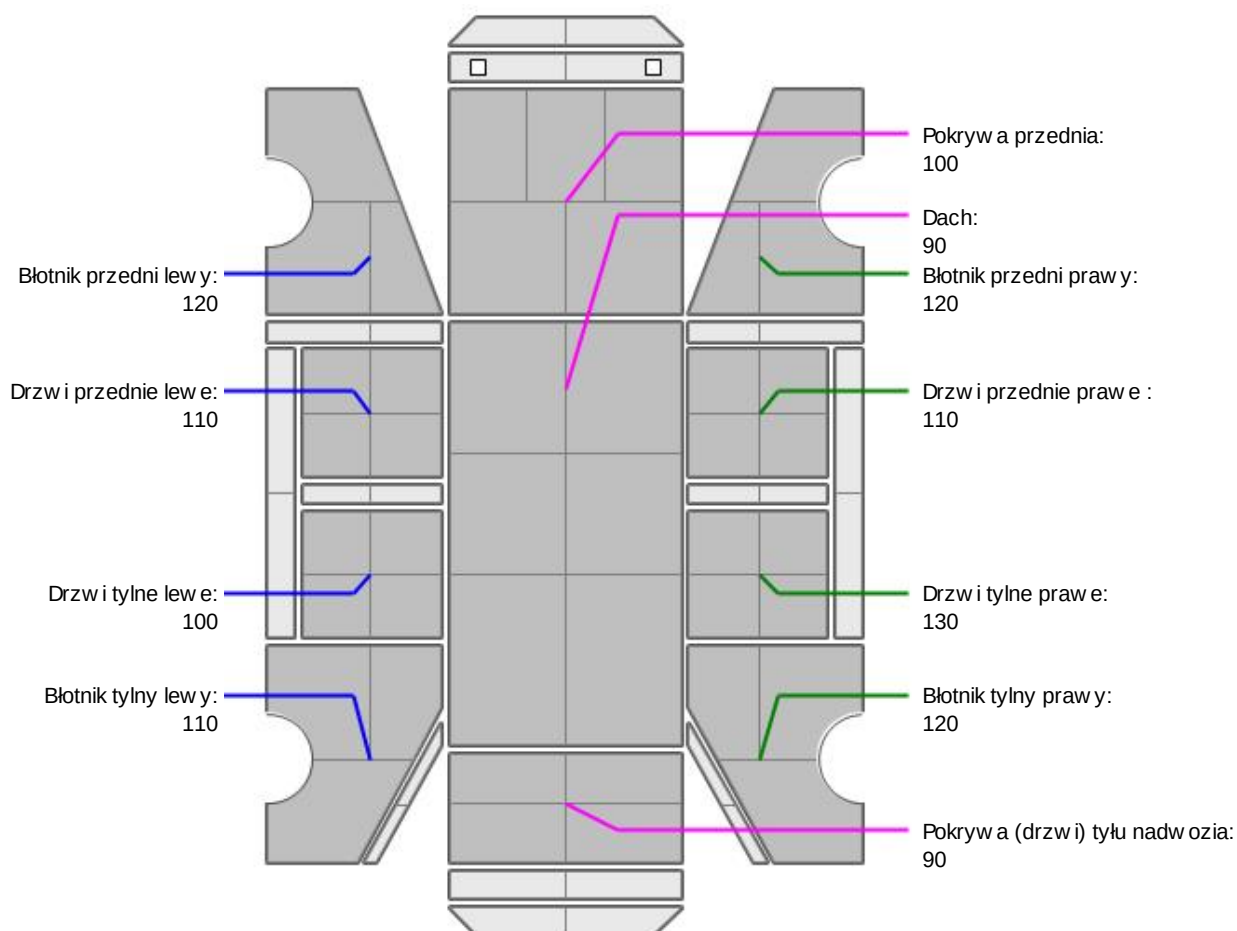
## NADWOZIE – Opis powłoki lakierowej

| L.p. | Nazwa elementu | L / P | Grubość powłoki [μm] | Opis |
| 1 | Pokrywa przednia | | 100 | |
| 2 | Dach | | 90 | |
| 3 | Błotnik przedni | L | 120 | |
| 4 | Drzwi przednie | L | 110 | |
| 5 | Drzwi tylne | L | 100 | |
| 6 | Błotnik tylny | L | 110 | |
| 7 | Błotnik przedni | P | 120 | |
| 8 | Drzwi przednie | P | 110 | |
| 9 | Drzwi tylne | P | 130 | |
| 10 | Błotnik tylny | P | 120 | |
| 11 | Pokrywa (drzwi) tyłu nadwozia | | 90 | |

Podane przedziały grubości powłoki lakierowej, dotyczą punktów pomiarowych. Nie mogą być traktowane jako gwarancja, że grubość powłoki lakierowej w innych punktach nie wykracza poza te przedziały. Pomiar powłoki lakierowej został wykonany urządzeniem będącym w posiadaniu rzeczoznawcy. Pomiar wykonany innym przyrządem może się różnić.
