Nr zlecenia: 05/20/11/2025/CarArena STANDARD

## Wycena wartości

Zadanie: Ocena stanu technicznego i określenie wartości rynkowej pojazdu

| DANE IDENTYFIKACYJNE POJAZDU | | Dane: [D] XI-2025 | |
|---|---|---|---|
| Marka: | FIAT | Nr rejestracyjny: | WS1648J |

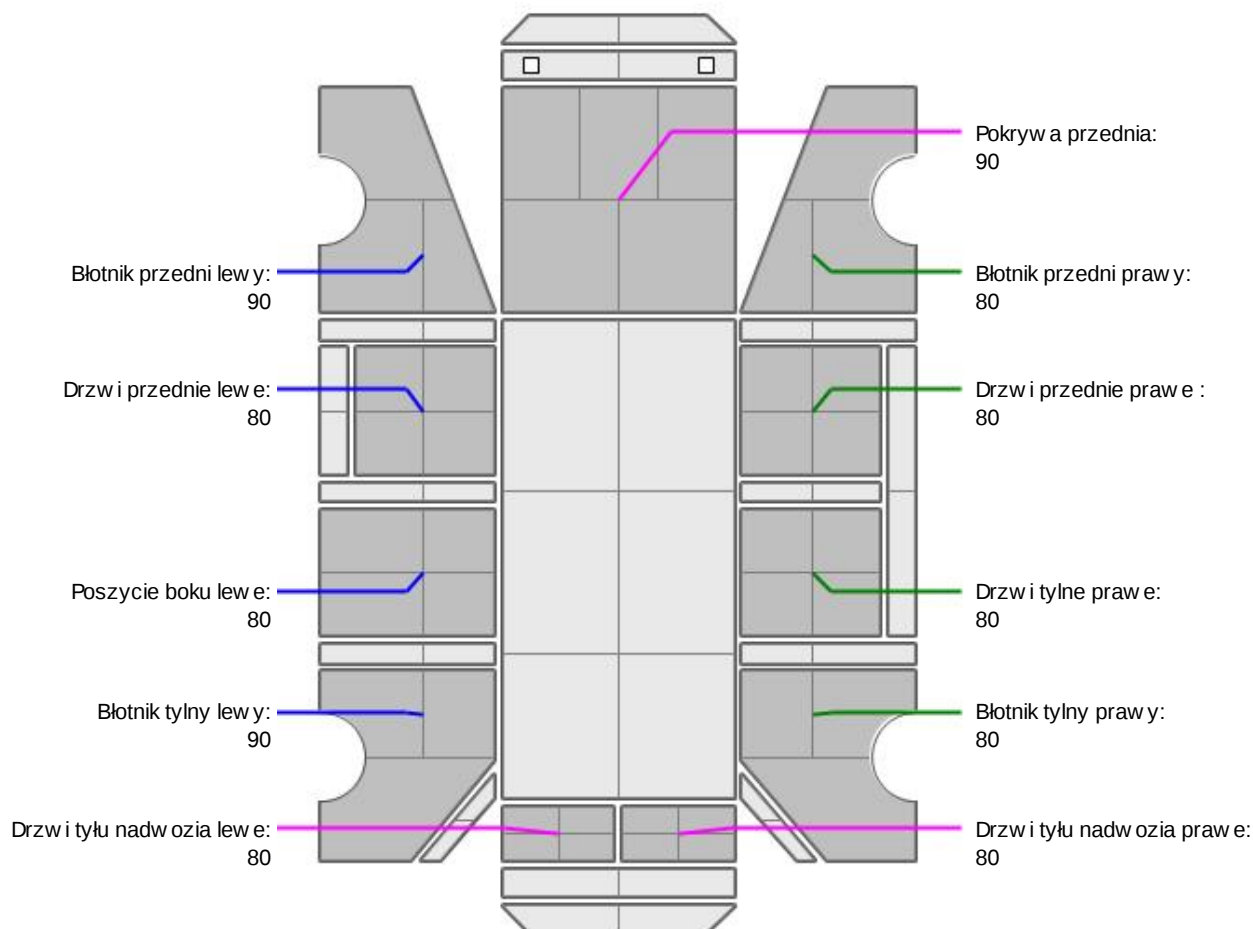
## NADWOZIE – Opis powłoki lakierowej

| L.p. | Nazwa elementu | L / P | Grubość powłoki<br>[μm] | Opis |
|---|---|---|---|---|
| 1 | Pokrywa przednia | | 90 | |
| 2 | Błotnik przedni | L | 90 | |
| 3 | Drzwi przednie | L | 80 | |
| 4 | Poszycie boku | L | 80 | |
| 5 | Błotnik tylny | L | 90 | |
| 6 | Drzwi tyłu nadwozia | | 80 | |
| 7 | Błotnik przedni | P | 80 | |
| 8 | Drzwi przednie | P | 80 | |
| 9 | Drzwi tylne | P | 80 | |
| 10 | Błotnik tylny | P | 80 | |
| 11 | Drzwi tyłu nadwozia | | 80 | |

Podane przedziały grubości powłoki lakierowej poszczególnych elementów dotyczą wyłącznie punktów pomiarowych, tj. trzech wybranych miejsc na danym elemencie nadwozia. Nie oznacza to, że w pozostałych obszarach danego elementu grubość powłoki jest jednakowa ani że nie może wykroczyć poza wskazane zakresy. Pomiary wykonano urządzeniem będącym w posiadaniu rzeczoznawcy. Pomiar wykonany innym przyrządem może się różnić.
