Nr zlecenia: 146/21/10/2025/TVN S.A.

## WYCENA WARTOŚCI

Zadanie: Ocena stanu technicznego i określenie wartości rynkowej pojazdu

| DANE IDENTYFIKACYJNE POJAZDU | | Dane: [O] X-2025 |
|---|---|---|
| Model pojazdu: | Octavia III 1.6 TDI-CR MR`18 E6 | Nr Info-Ekspert: 034-03711 |

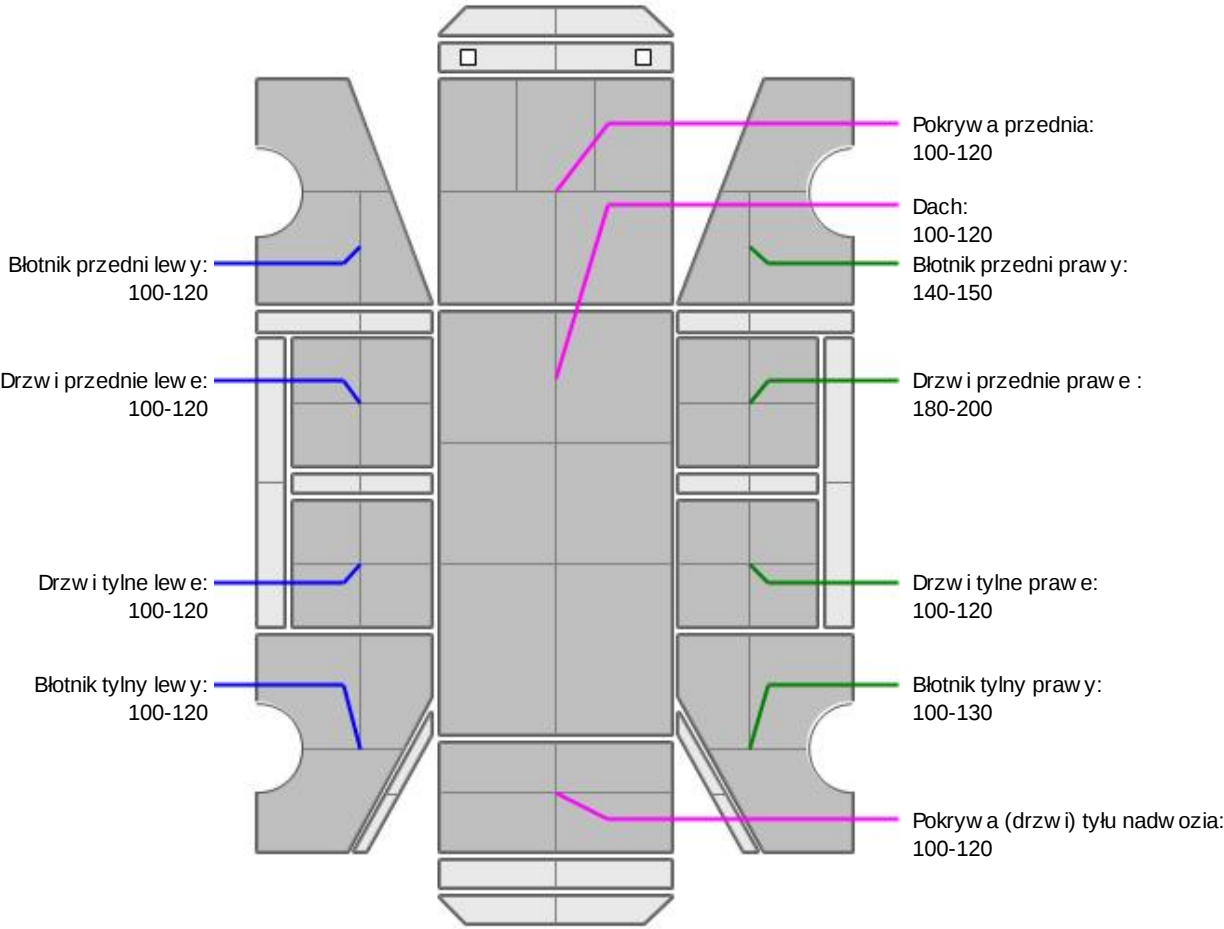
**NADWOZIE – Opis powłoki lakierowej**

| L.p. | Nazwa elementu | L / P | Grubość powłoki [µm] | Opis |
| 1 | Pokrywa przednia | | 100-120 | |
| 2 | Dach | | 100-120 | |
| 3 | Błotnik przedni | L | 100-120 | |
| 4 | Drzwi przednie | L | 100-120 | |
| 5 | Drzwi tylne | L | 100-120 | |
| 6 | Błotnik tylny | L | 100-120 | |
| 7 | Błotnik przedni | P | 140-150 | |
| 8 | Drzwi przednie | P | 180-200 | |
| 9 | Drzwi tylne | P | 100-120 | |

| 10 | Błotnik tylny | P | 100-130 | |
| 11 | Pokrywa (drzwi) tyłu nadwozia | | 100-120 | |
