Nr zlecenia: 48/18/11/2025/CarArena STANDARD

## Wycena wartości

Zadanie: Ocena stanu technicznego i określenie wartości rynkowej pojazdu

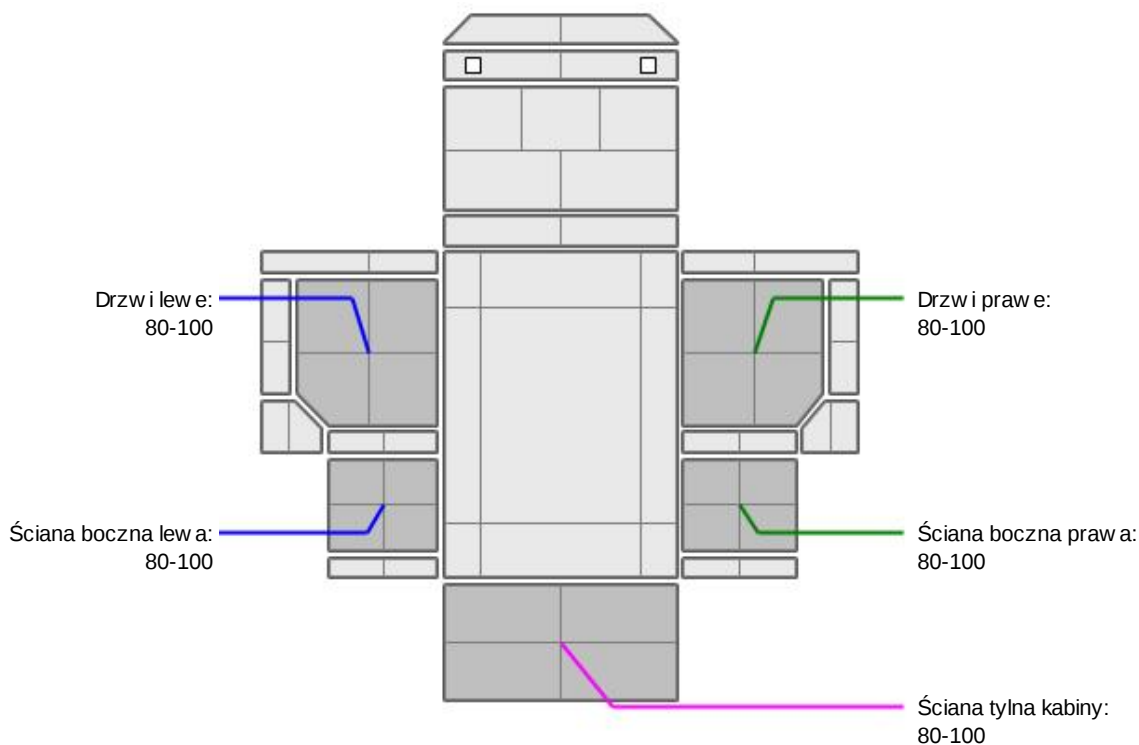
**KABINA KIEROWCY – Opis powłoki lakierowej**

| L.p. | Nazwa elementu | L / P | Grubość powłoki [μm] | Opis |
| 1 | Drzwi | L | 80-100 | |
| 2 | Ściana boczna | L | 80-100 | |
| 3 | Drzwi | P | 80-100 | |
| 4 | Ściana boczna | P | 80-100 | |
| 5 | Ściana tylna kabiny | | 80-100 | |

Podane przedziały grubości powłoki lakierowej poszczególnych elementów dotyczą wyłącznie punktów pomiarowych, tj. trzech wybranych miejsc na danym elemencie nadwozia. Nie oznacza to, że w pozostałych obszarach danego elementu grubość powłoki jest jednakowa ani że nie może wykroczyć poza wskazane zakresy. Pomiary wykonano urządzeniem będącym w posiadaniu rzeczoznawcy. Pomiar wykonany innym przyrządem może się różnić.
