Nr zlecenia: 06/20/11/2025/CarArena STANDARD

## Wycena wartości

Zadanie: Ocena stanu technicznego i określenie wartości rynkowej pojazdu

| DANE IDENTYFIKACYJNE POJAZDU | | Dane: [O] XI-2025 | |
|---|---|---|---|
| Marka: | VOLKSWAGEN | Nr rejestracyjny: | WW0296W |

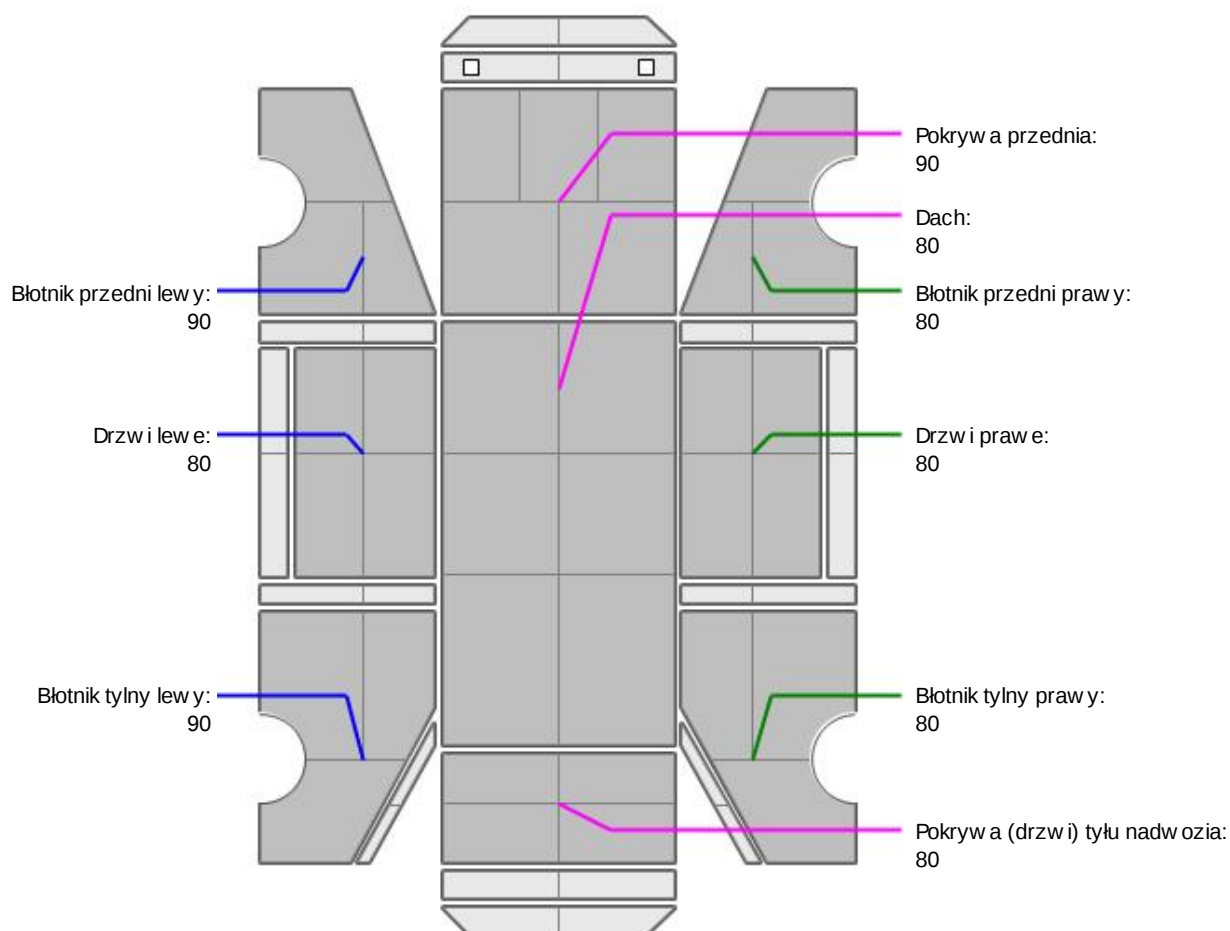
| L.p. | Nazwa elementu | L / P | Grubość powłoki [μm] | Opis |
| 1 | Pokrywa przednia | | 90 | |
| 2 | Dach | | 80 | |
| 3 | Błotnik przedni | L | 90 | |
| 4 | Drzwi | L | 80 | |
| 5 | Błotnik tylny | L | 90 | |
| 6 | Błotnik przedni | P | 80 | |
| 7 | Drzwi | P | 80 | |
| 8 | Błotnik tylny | P | 80 | |
| 9 | Pokrywa (drzwi) tyłu nadwozia | | 80 | |

Podane przedziały grubości powłoki lakierowej poszczególnych elementów dotyczą wyłącznie punktów pomiarowych, tj. trzech wybranych miejsc na danym elemencie nadwozia. Nie oznacza to, że w pozostałych obszarach danego elementu grubość powłoki jest jednakowa ani że nie może wykraczać poza wskazane zakresy. Pomiary wykonano urządzeniem będącym w posiadaniu rzeczoznawcy. Pomiar wykonany innym przyrządem może się różnić.
