Nr zlecenia: 44/20/10/2025/CarArena STANDARD

## WYCENA WARTOŚCI

Zadanie: Ocena stanu technicznego i określenie wartości rynkowej pojazdu

| DANE IDENTYFIKACYJNE POJAZDU | | Dane: [O] XI-2025 | |
|---|---|---|---|
| Model pojazdu: | Megane IV Grandtour dCi MR`20 E6d | Nr Info-Ekspert: | 031-09828 |

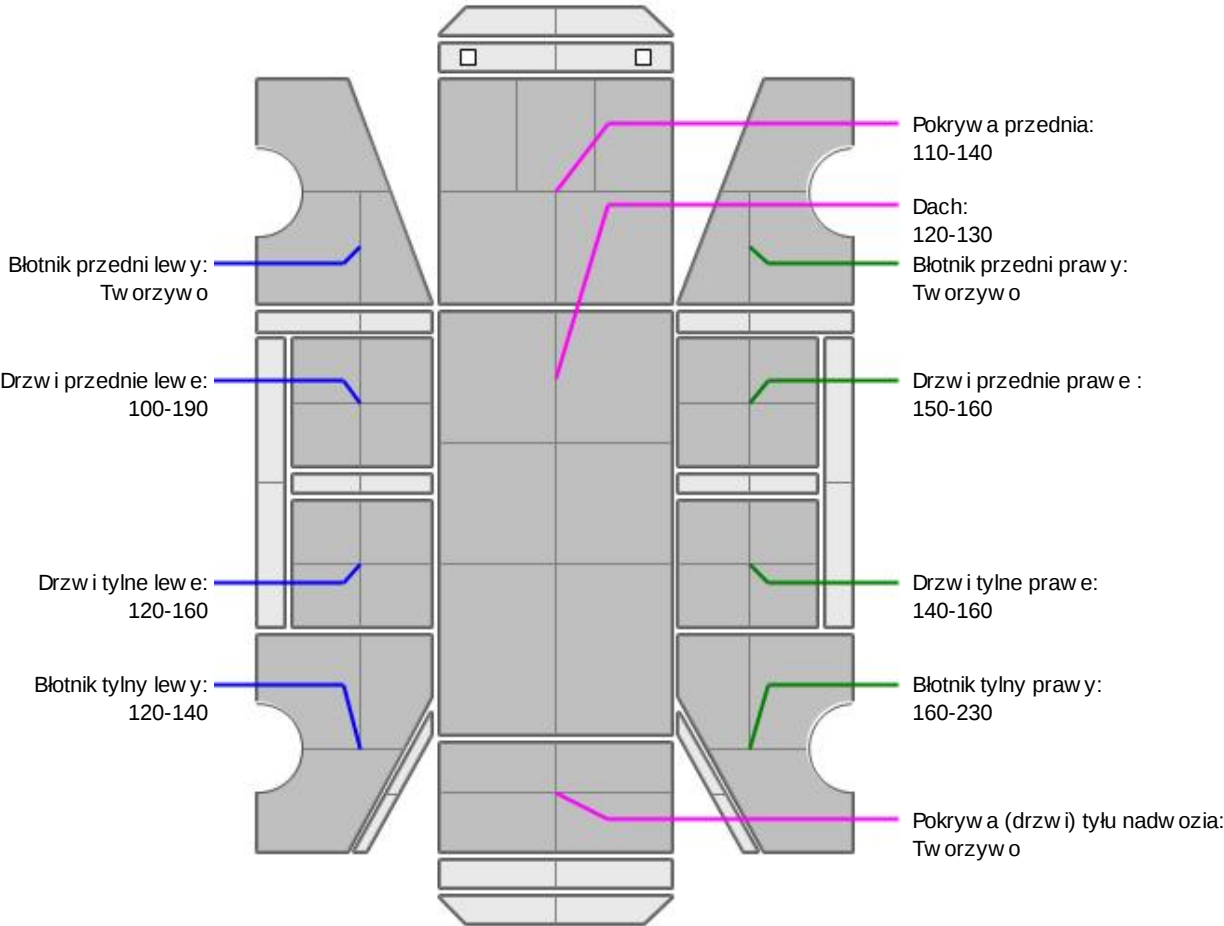
| L.p. | Nazwa elementu | L / P | Grubość powłoki [µm] | Opis |
| 1 | Pokrywa przednia | | 110-140 | |
| 2 | Dach | | 120-130 | |
| 3 | Błotnik przedni | L | Tworzywo | |
| 4 | Drzwi przednie | L | 100-190 | |
| 5 | Drzwi tylne | L | 120-160 | |

| 6 | Błotnik tylny | L | 120-140 | |
| 7 | Błotnik przedni | P | Tworzywo | |
| 8 | Drzwi przednie | P | 150-160 | |
| 9 | Drzwi tylne | P | 140-160 | |
| 10 | Błotnik tylny | P | 160-230 | |
| 11 | Pokrywa (drzwi) tyłu nadwozia | | Tworzywo | |

Podane przedziały grubości powłoki lakierowej poszczególnych elementów dotyczą wyłącznie punktów pomiarowych, tj. trzech wybranych miejsc na danym elemencie nadwozia. Nie oznacza to, że w pozostałych obszarach danego elementu grubość powłoki jest jednakowa ani że nie może wykroczyć poza wskazane zakresy. Pomiary wykonano urządzeniem będącym w posiadaniu rzeczoznawcy. Pomiar wykonany innym przyrządem może się różnić.
