Nr zlecenia: 54/25/11/2025/CarArena STANDARD

## Wycena wartości

Zadanie: Ocena stanu technicznego i określenie wartości rynkowej pojazdu

| DANE IDENTYFIKACYJNE POJAZDU | | Dane: [O] XI-2025 | |
|---|---|---|---|
| Model pojazdu: | <b>218i Active Tourer MR`22 E6d/e U06</b> | Nr Info-Ekspert: | <b>003-06413</b> |

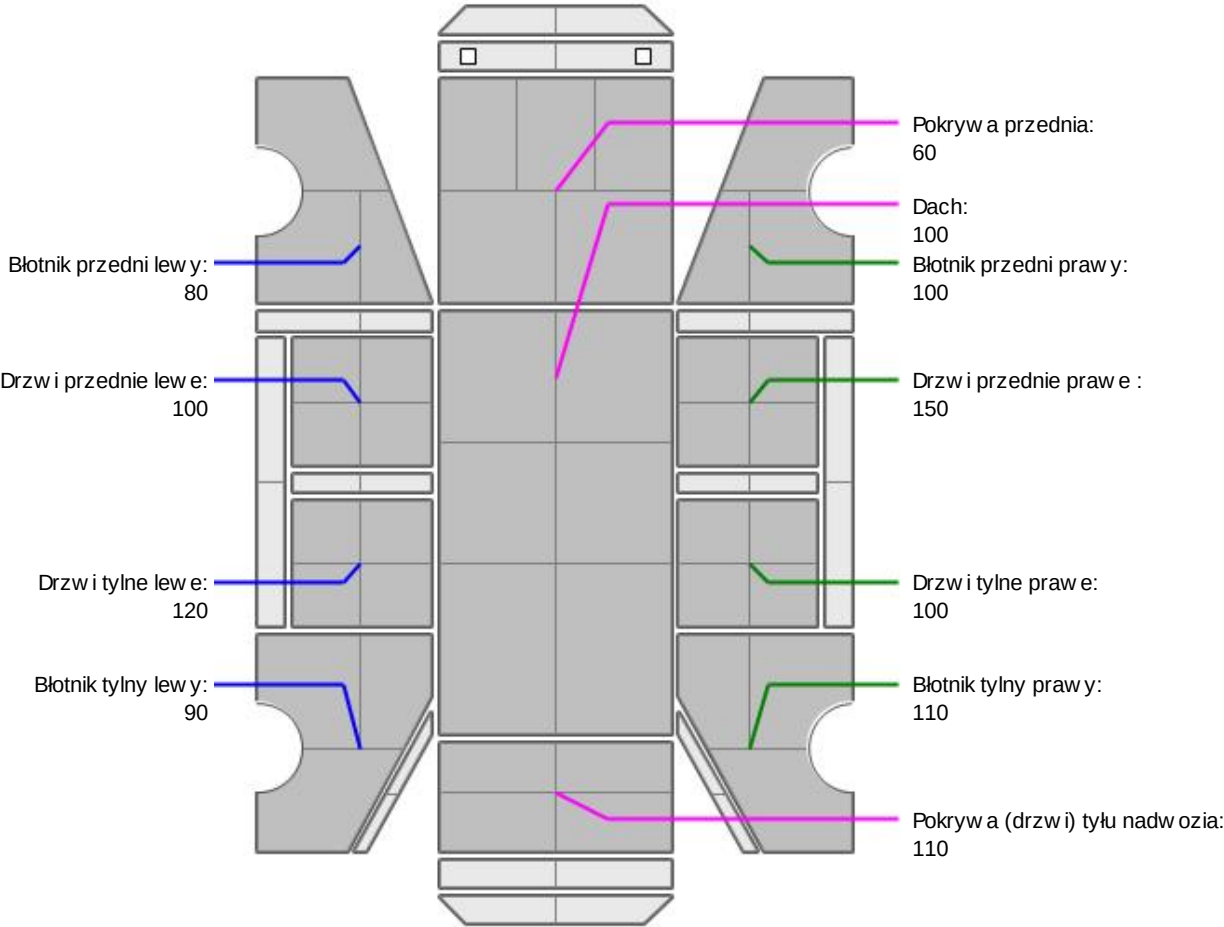
NADWOZIE – Opis powłoki lakierowej

| L.p. | Nazwa elementu | L / P | Grubość powłoki [µm] | Opis |
| 1 | Pokrywa przednia | | 60 | |
| 2 | Dach | | 100 | |
| 3 | Błotnik przedni | L | 80 | |
| 4 | Drzwi przednie | L | 100 | |
| 5 | Drzwi tylne | L | 120 | |
| 6 | Błotnik tylny | L | 90 | |
| 7 | Błotnik przedni | P | 100 | |
| 8 | Drzwi przednie | P | 150 | |
| 9 | Drzwi tylne | P | 100 | |
| 10 | Błotnik tylny | P | 110 | |
| 11 | Pokrywa (drzwi) tyłu nadwozia | | 110 | |

Podane przedziały grubości powłoki lakierowej poszczególnych elementów dotyczą wyłącznie punktów pomiarowych, tj. trzech wybranych miejsc na danym elemencie nadwozia. Nie oznacza to, że w pozostałych obszarach danego elementu grubość powłoki jest jednakowa ani że nie może wykroczać poza wskazane zakresy. Pomiary wykonano urządzeniem będącym w posiadaniu rzeczoznawcy. Pomiar wykonany innym przyrządem może się różnić.
