## WYCENA WARTOŚCI

Zadanie: Ocena stanu technicznego i określenie wartości rynkowej pojazdu

| DANE IDENTYFIKACYJNE POJAZDU | | Dane: [O] XI-2025 | |
|---|---|---|---|
| Marka: | SKODA | Nr rejestracyjny: | PO3LX80 |
| Model pojazdu: | Fabia III 1.0 MR`19 E6d | Nr Info-Ekspert: | 034-04067 |

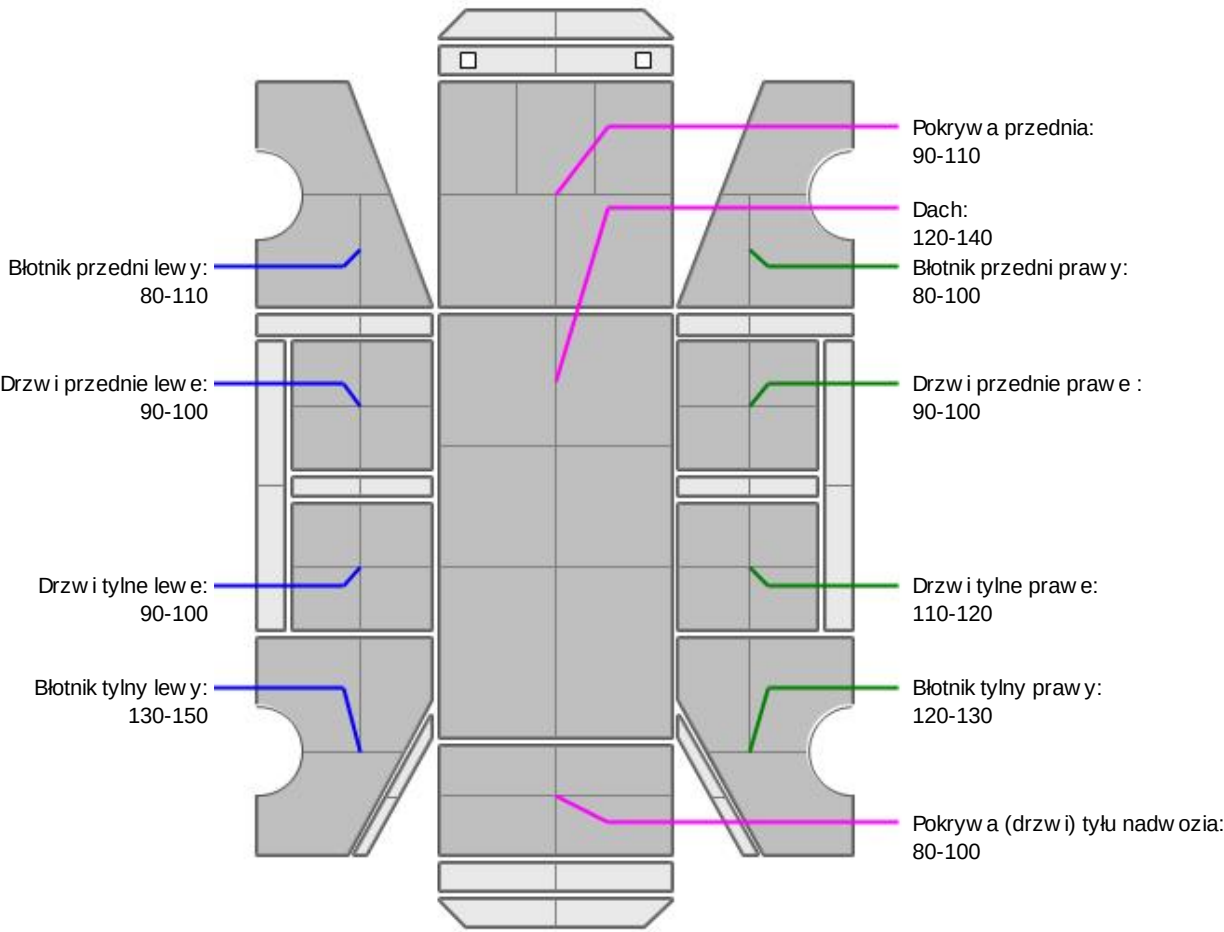
NADWOZIE – Opis powłoki lakierowej

| L.p. | Nazwa elementu | L / P | Grubość powłoki [µm] | Opis |
| 1 | Pokrywa przednia | | 90-110 | |
| 2 | Dach | | 120-140 | |
| 3 | Łotnik przedni | L | 80-110 | |
| 4 | Drzwi przednie | L | 90-100 | |
| 5 | Drzwi tylne | L | 90-100 | |
| 6 | Łotnik tylny | L | 130-150 | |
| 7 | Łotnik przedni | P | 80-100 | |
| 8 | Drzwi przednie | P | 90-100 | |

| 9 | Drzwi tylne | P | 110-120 | |
| 10 | Błotnik tylny | P | 120-130 | |
| 11 | Pokrywa (drzwi) tyłu nadwozia | | 80-100 | |

Podane przedziały grubości powłoki lakierowej, dotyczą punktów pomiarowych. Nie mogą być traktowane jako gwarancja, że grubość powłoki lakierowej w innych punktach nie wykracza poza te przedziały. Pomiar powłoki lakierowej został wykonany urządzeniem będącym w posiadaniu rzeczoznawcy. Pomiar wykonany innym przyrządem może się różnić.
