Nr zlecenia: 25/26/11/2025/CarArena STANDARD

## WYCENA WARTOŚCI

Zadanie: Ocena stanu technicznego i określenie wartości rynkowej pojazdu

| DANE IDENTYFIKACYJNE POJAZDU | | Dane: [O] XI-2025 | |
|---|---|---|---|
| Model pojazdu: | 218i Gran Coupe MR`19 E6d/e F44 | Nr Info-Ekspert: | 003-05907 |

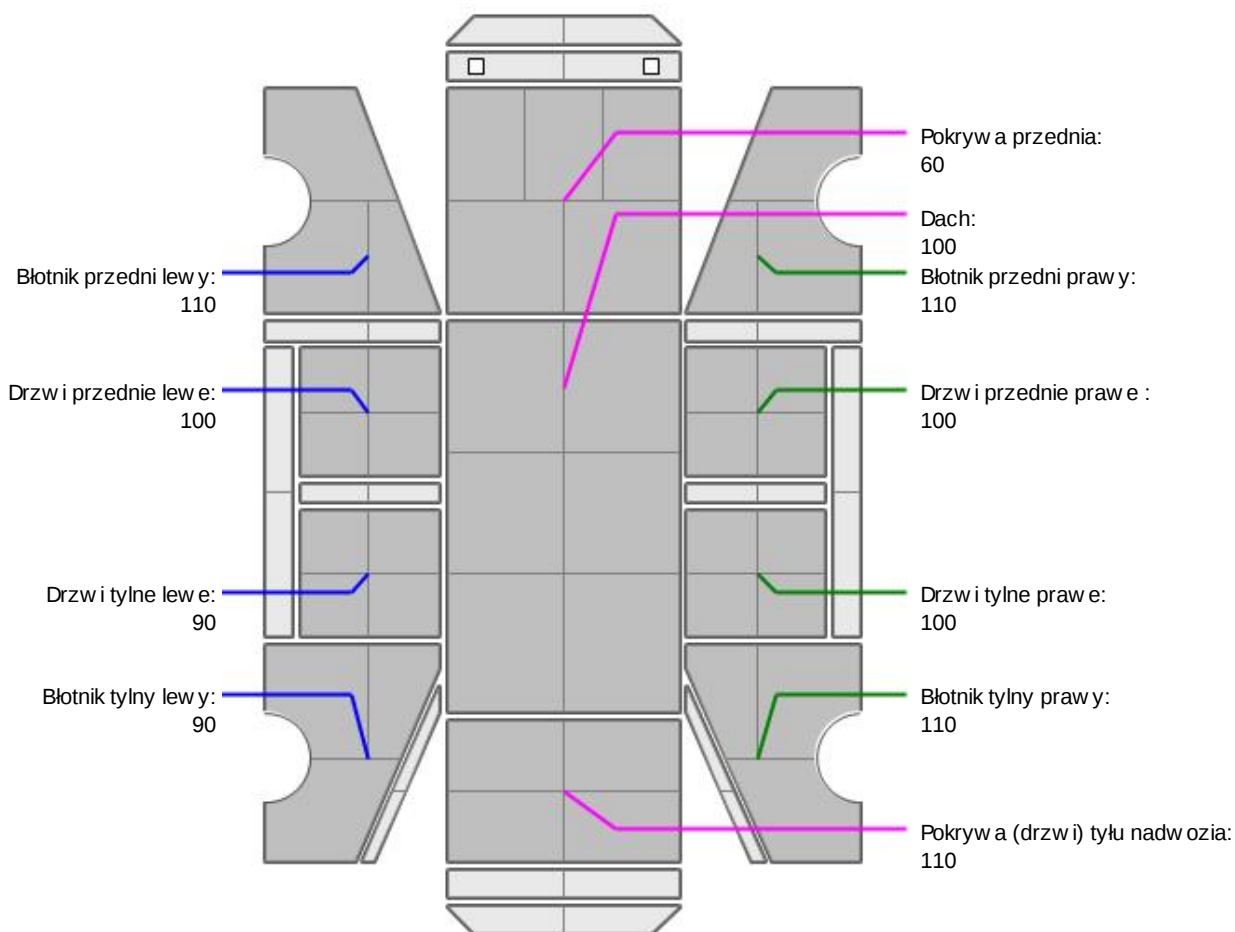
## KABINA KIEROWCY – Opis powłoki lakierowej

| L.p. | Nazwa elementu | L / P | Grubość powłoki [μm] | Opis |
| 1 | Pokrywa przednia | | 60 | |
| 2 | Dach | | 100 | |
| 3 | Błotnik przedni | L | 110 | |
| 4 | Drzwi przednie | L | 100 | |
| 5 | Drzwi tylne | L | 90 | |
| 6 | Błotnik tylny | L | 90 | |
| 7 | Błotnik przedni | P | 110 | |
| 8 | Drzwi przednie | P | 100 | |
| 9 | Drzwi tylne | P | 100 | |
| 10 | Błotnik tylny | P | 110 | |
| 11 | Pokrywa (drzwi) tyłu nadwozia | | 110 | |

Podane przedziały grubości powłoki lakierowej poszczególnych elementów dotyczą wyłącznie punktów pomiarowych, tj. trzech wybranych miejsc na danym elemencie nadwozia. Nie oznacza to, że w pozostałych obszarach danego elementu grubość powłoki jest jednakowa ani że nie może wykraczać poza wskazane zakresy. Pomiary wykonano urządzeniem będącym w posiadaniu rzeczoznawcy. Pomiar wykonany innym przyrządem może się różnić.
