## WYCENA WARTOŚCI

Zadanie: Ocena stanu technicznego i określenie wartości rynkowej pojazdu

| DANE IDENTYFIKACYJNE POJAZDU | | Dane: [O] XI-2025 | |
|---|---|---|---|
| Marka: | BMW | Nr rejestracyjny: | DW6UJ78 |
| Model pojazdu: | 218i Active Tourer MR`22 E6d/e U06 | Nr Info-Ekspert: | 003-06413 |

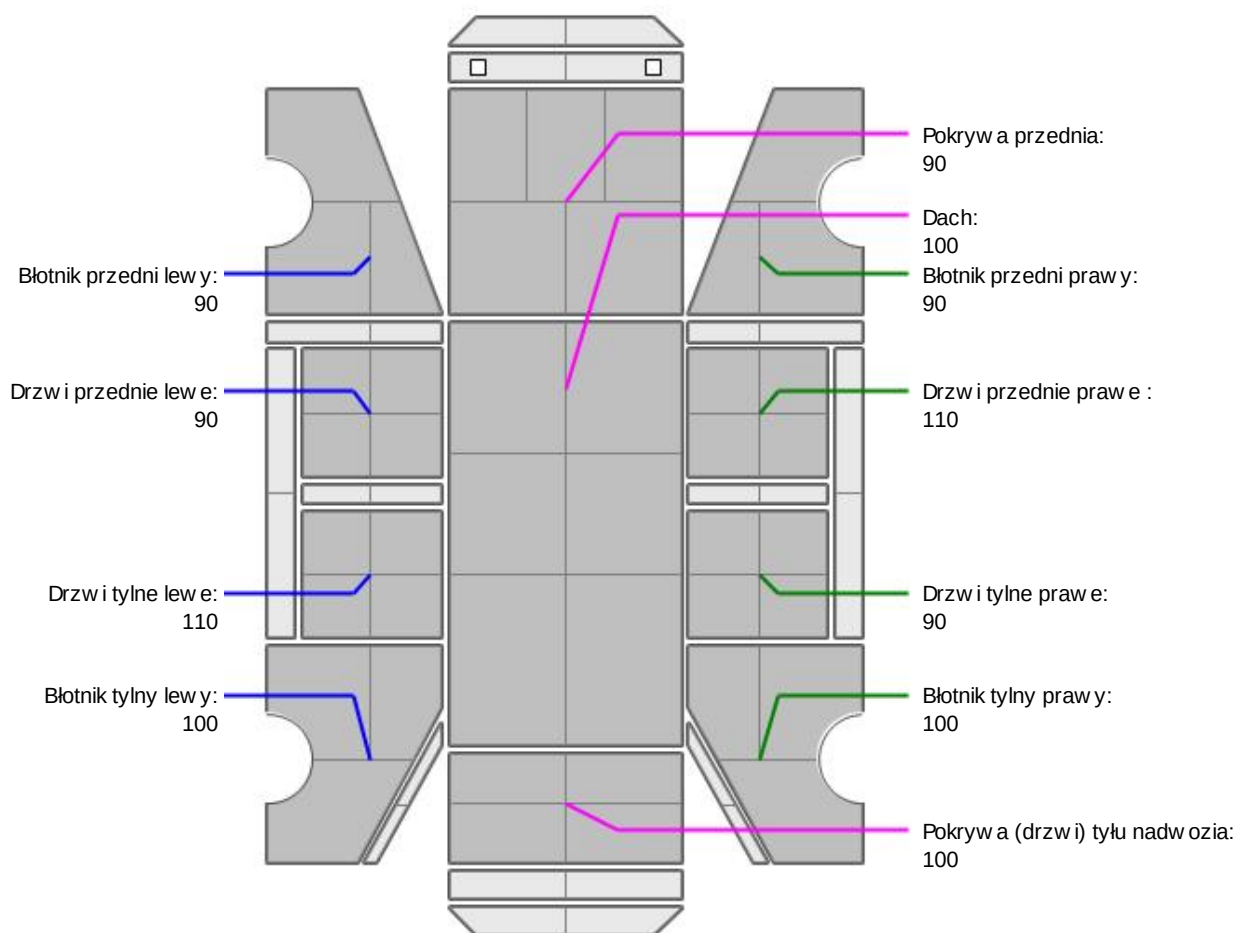
## NADWOZIE – Opis powłoki lakierowej

| L.p. | Nazwa elementu | L / P | Grubość powłoki [µm] | Opis |
| 1 | Pokrywa przednia | | 90 | |
| 2 | Dach | | 100 | |
| 3 | Błotnik przedni | L | 90 | |
| 4 | Drzwi przednie | L | 90 | |
| 5 | Drzwi tylne | L | 110 | |
| 6 | Błotnik tylny | L | 100 | |
| 7 | Błotnik przedni | P | 90 | |
| 8 | Drzwi przednie | P | 110 | |
| 9 | Drzwi tylne | P | 90 | |
| 10 | Błotnik tylny | P | 100 | |
| 11 | Pokrywa (drzwi) tyłu nadwozia | | 100 | |

Podane przedziały grubości powłoki lakierowej poszczególnych elementów dotyczą wyłącznie punktów pomiarowych, tj. trzech wybranych miejsc na danym elemencie nadwozia. Nie oznacza to, że w pozostałych obszarach danego elementu grubość powłoki jest jednakowa ani że nie może wykroczyć poza wskazane zakresy. Pomiary wykonano urządzeniem będącym w posiadaniu rzeczoznawcy. Pomiar wykonany innym przyrządem może się różnić.
