Nr zlecenia: 26/26/11/2025/CarArena STANDARD

## WYCENA WARTOŚCI

Zadanie: Ocena stanu technicznego i określenie wartości rynkowej pojazdu

| DANE IDENTYFIKACYJNE POJAZDU | | Dane: [O] XI-2025 | |
|---|---|---|---|
| Marka: | VOLKSWAGEN | Nr rejestracyjny: | DW8VR94 |

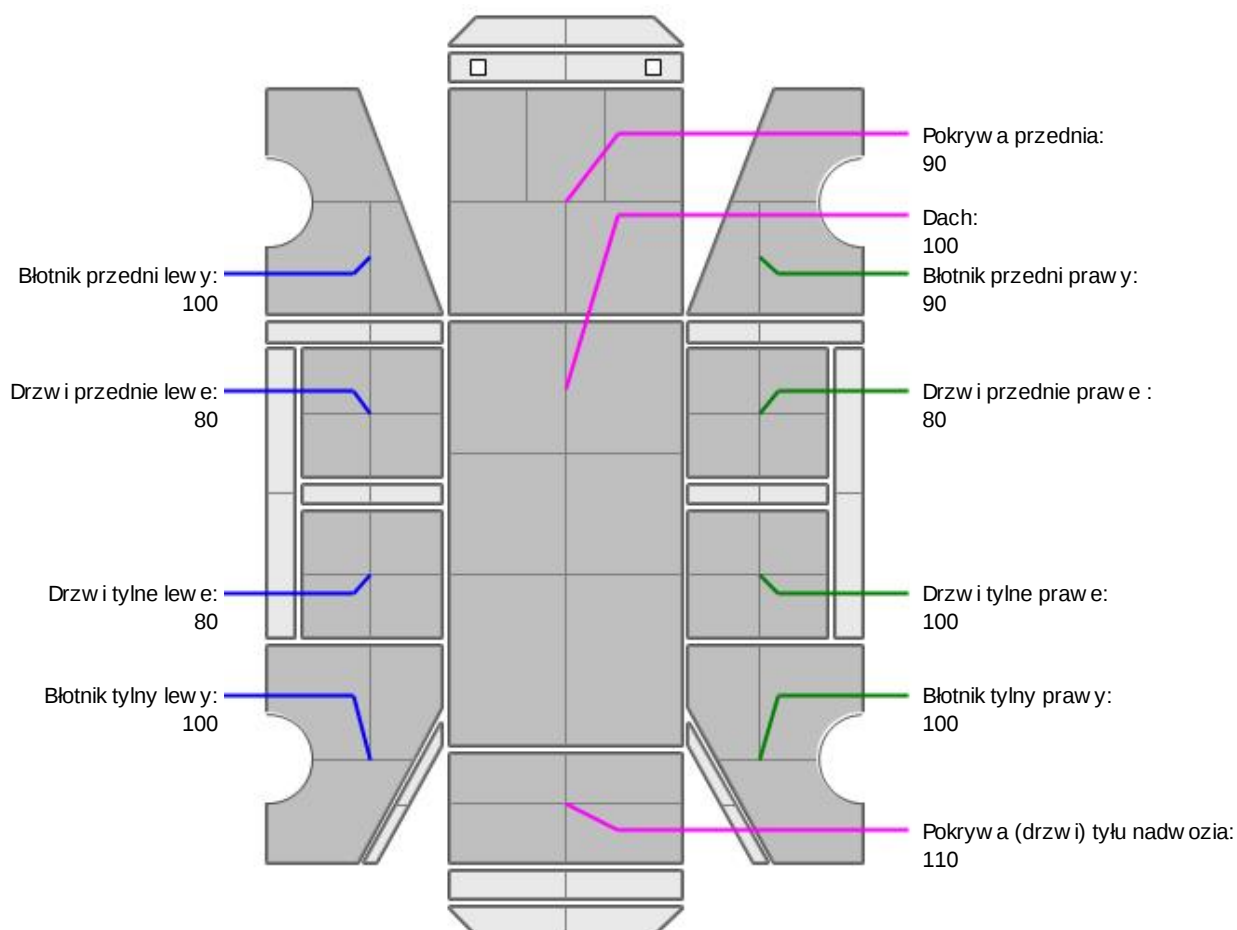
**NADWOZIE – Opis powłoki lakierowej**

| L.p. | Nazwa elementu | L / P | Grubość powłoki<br>[μm] | Opis |
| 1 | Pokrywa przednia | | 90 | |
| 2 | Dach | | 100 | |
| 3 | Błotnik przedni | L | 100 | |
| 4 | Drzwi przednie | L | 80 | |
| 5 | Drzwi tylne | L | 80 | |
| 6 | Błotnik tylny | L | 100 | |
| 7 | Błotnik przedni | P | 90 | |
| 8 | Drzwi przednie | P | 80 | |
| 9 | Drzwi tylne | P | 100 | |
| 10 | Błotnik tylny | P | 100 | |
| 11 | Pokrywa (drzwi) tyłu nadwozia | | 110 | |

Podane przedziały grubości powłoki lakierowej poszczególnych elementów dotyczą wyłącznie punktów pomiarowych, tj. trzech wybranych miejsc na danym elemencie nadwozia. Nie oznacza to, że w pozostałych obszarach danego elementu grubość powłoki jest jednakowa ani że nie może wykraczać poza wskazane zakresy. Pomiary wykonano urządzeniem będącym w posiadaniu rzeczoznawcy. Pomiar wykonany innym przyrządem może się różnić.
