Nr zlecenia: 23/26/11/2025/CarArena STANDARD

## WYCENA WARTOŚCI

Zadanie: Ocena stanu technicznego i określenie wartości rynkowej pojazdu

| DANE IDENTYFIKACYJNE POJAZDU | | Dane: [O] XI-2025 | |
|---|---|---|---|
| Marka: | BMW | Nr rejestracyjny: | DW9VC81 |

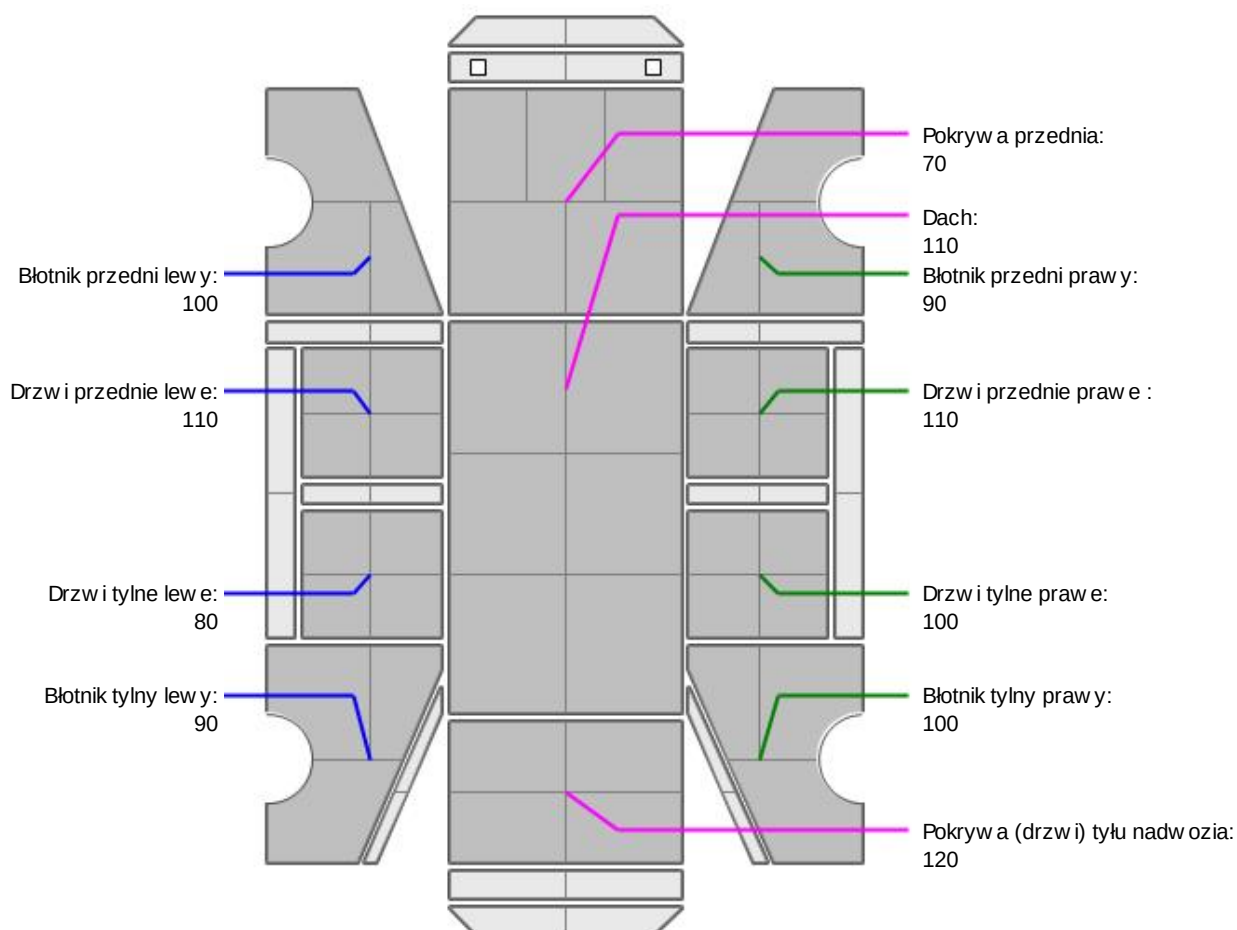
## KABINA KIEROWCY – Opis powłoki lakierowej

| L.p. | Nazwa elementu | L / P | Grubość powłoki<br>[μm] | Opis |
| 1 | Pokrywa przednia | | 70 | |
| 2 | Dach | | 110 | |
| 3 | Błotnik przedni | L | 100 | |
| 4 | Drzwi przednie | L | 110 | |
| 5 | Drzwi tylne | L | 80 | |
| 6 | Błotnik tylny | L | 90 | |
| 7 | Błotnik przedni | P | 90 | |
| 8 | Drzwi przednie | P | 110 | |
| 9 | Drzwi tylne | P | 100 | |
| 10 | Błotnik tylny | P | 100 | |
| 11 | Pokrywa (drzwi) tyłu nadwozia | | 120 | |

Podane przedziały grubości powłoki lakierowej poszczególnych elementów dotyczą wyłącznie punktów pomiarowych, tj. trzech wybranych miejsc na danym elemencie nadwozia. Nie oznacza to, że w pozostałych obszarach danego elementu grubość powłoki jest jednakowa ani że nie może wykroczyć poza wskazane zakresy. Pomiary wykonano urządzeniem będącym w posiadaniu rzeczoznawcy. Pomiar wykonany innym przyrządem może się różnić.
