**Wycena numer: WF0NXXGCHNKJ27457**

Zadanie: Ocena stanu technicznego pojazdu

Model: Focus 1.5 EcoBlue MR`18 E6

OCENA TECHNICZNA nr: WF0NXXGCHNKJ27457

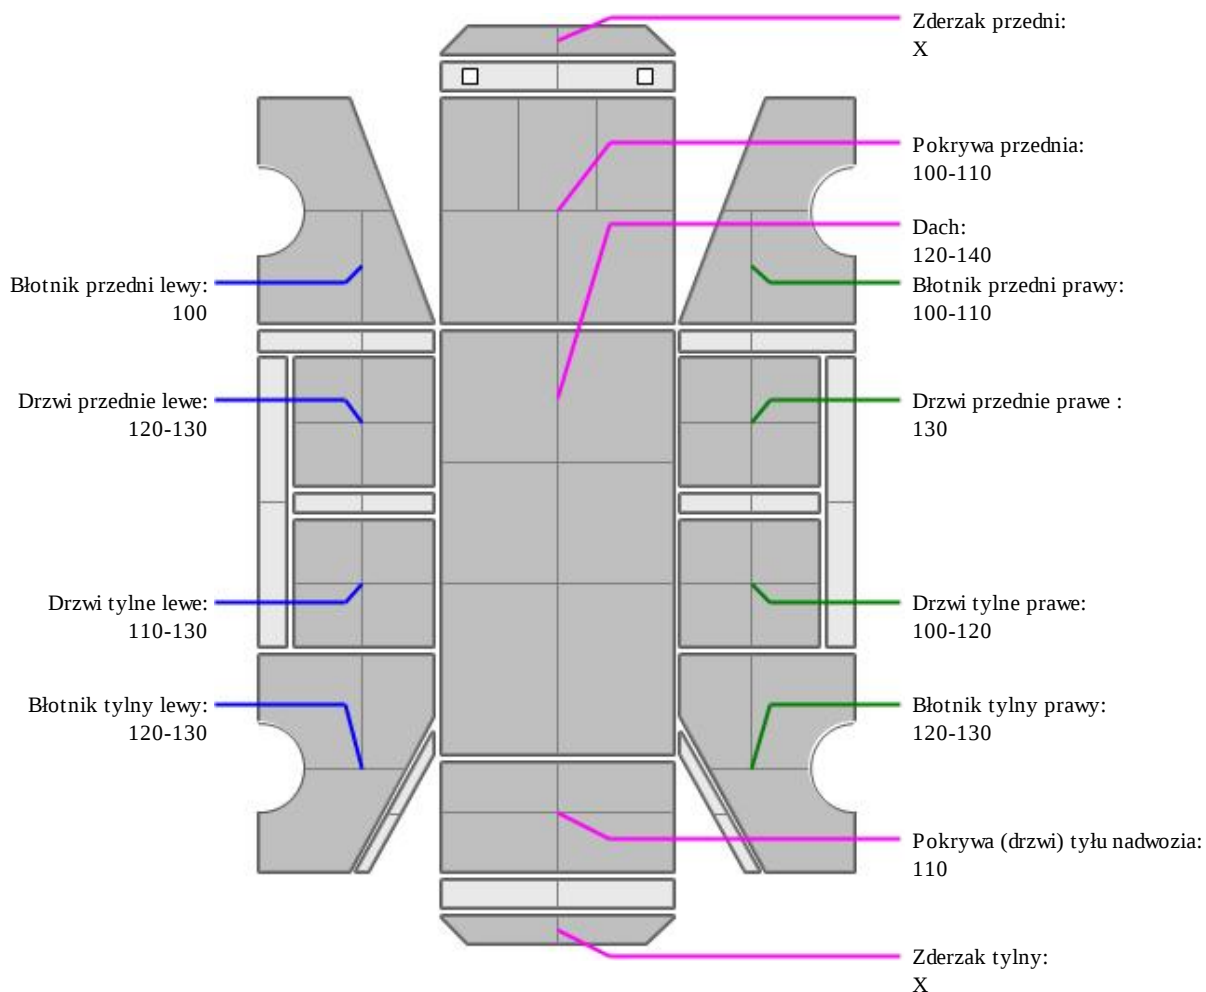
## OPIS POWŁOKI LAKIEROWEJ

- podano skrajne ,zmierzone wartości grubości powłoki lakierowanej w zaokrągleniu do pełnych wartości.  
Jednostka miary :  $\mu\text{m}$
