**Wycena numer: WVGZZZCRZKD046893\_2**

Zadanie: Ocena stanu technicznego pojazdu

Model: Touareg 3 3.0 TDi MR`18 E6ag

**OCENA TECHNICZNA nr: WVGZZZCRZKD046893\_2**

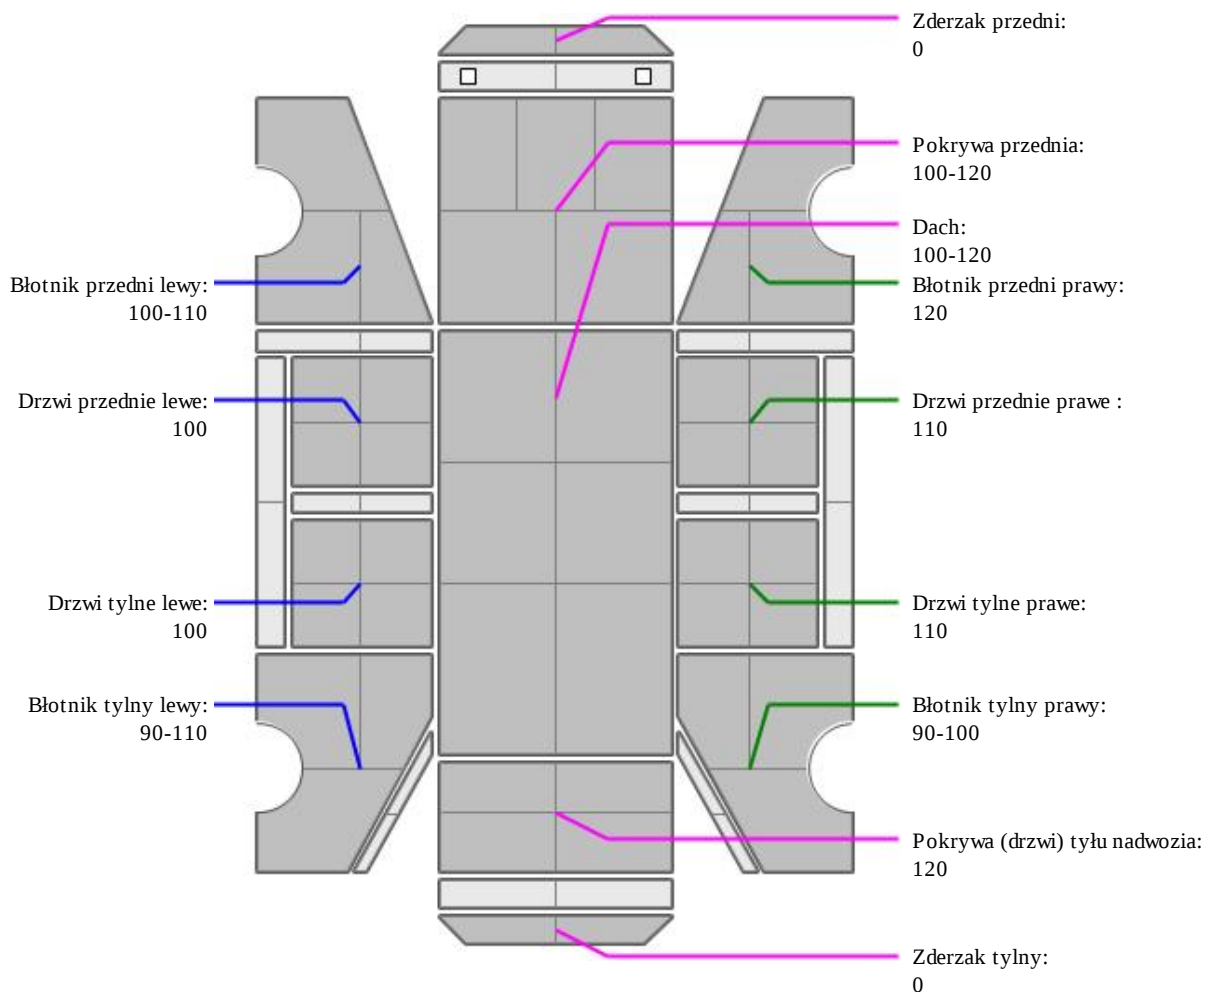
**OPIS POWŁOKI LAKIEROWEJ**

- podano skrajne ,zmierzone wartości grubości powłoki lakierowanej w zaokrągleniu do pełnych wartości.
- pomiary wykonano z wykorzystaniem urządzenia : GL-PRO-2-FAZ ,Prodig-Tech ;
